**TRIBUNALE DI GENOVA**  
Esecuzioni Mobiliari

**M/Y "ALISIA CAROLINE"**

**PERIZIA DI STIMA**

220622\_RELAZIONE DI PERIZIA\_00

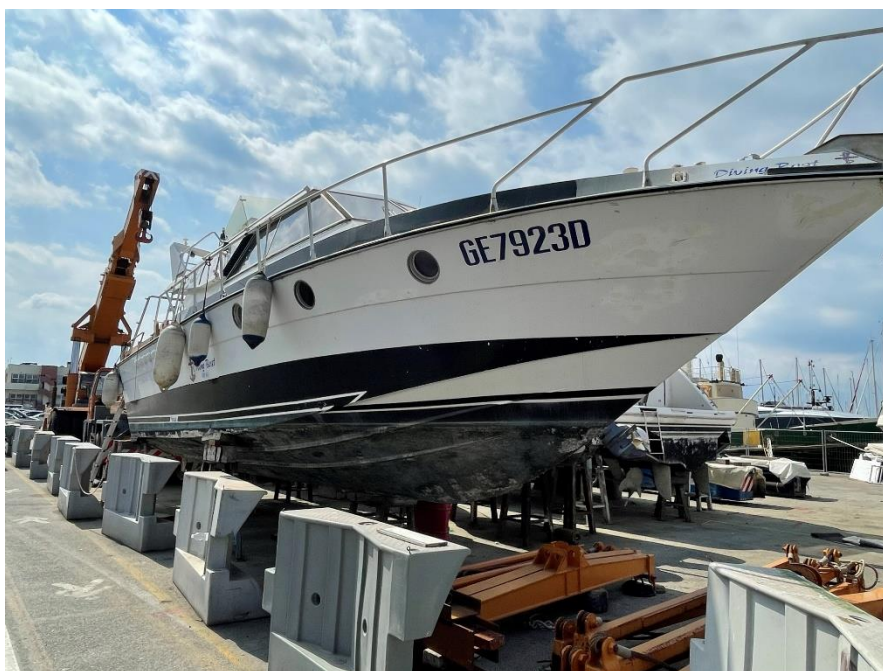
Condizioni dell'imbarcazione al momento della visita

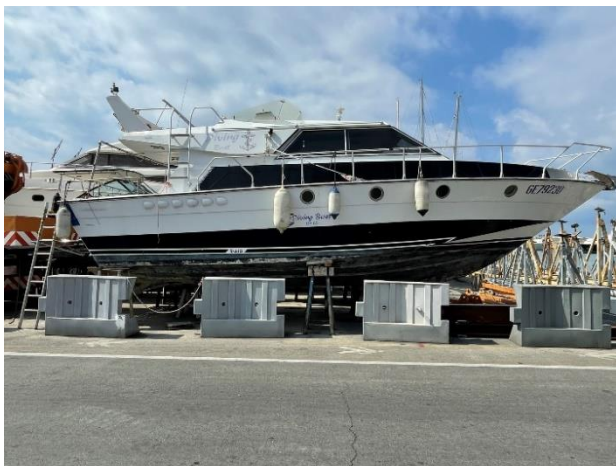
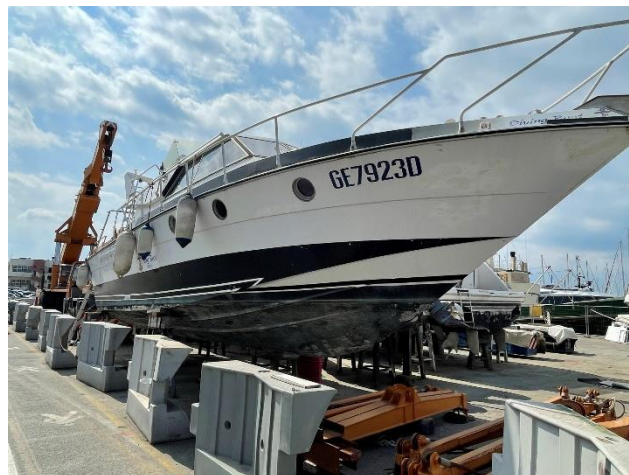
Vista generale dell'unità presso il Porto di Lavagna

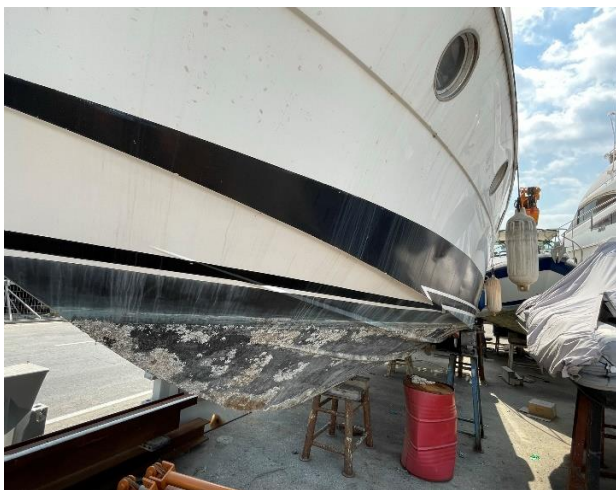
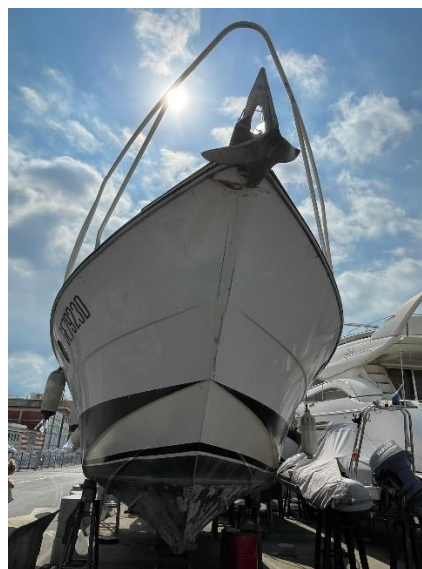
| Stato generale | | |
|---|---|---|
| Tuga/sovrastruttura: | INSUFFICIENTE | Rivestimento protettivo in evidente stato d'usura avanzato. |

Particolari delle condizioni di manutenzione dell'opera morta

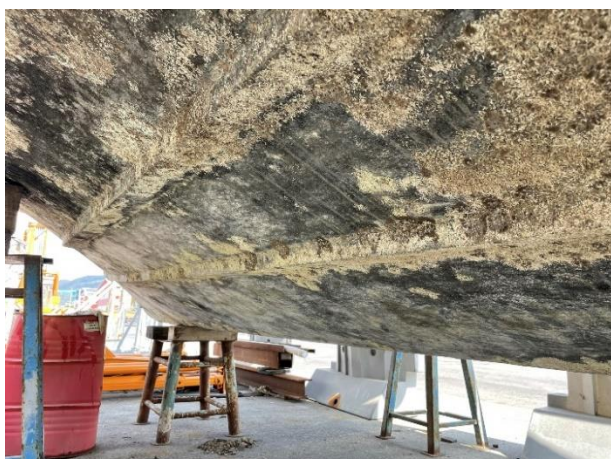
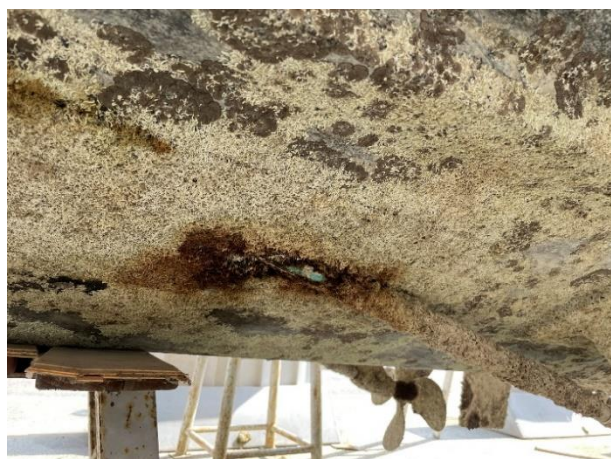
| Stato generale | | |
|---|---|---|
| Opera viva: | SUFFICIENTE | Non rilevati danni evidenti sebbene sia necessaria manutenzione completa della carena. |

Visita di carena, condizioni opera viva

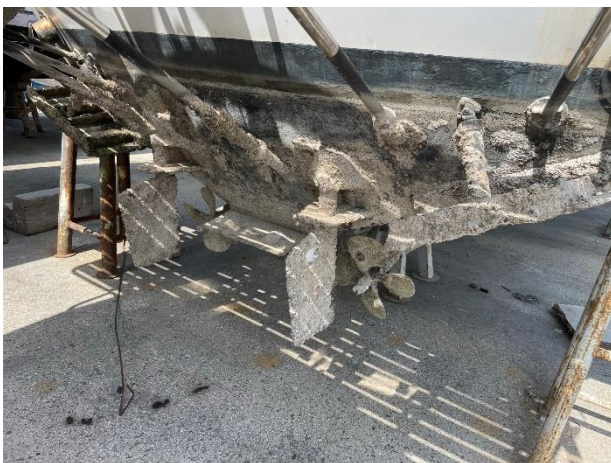
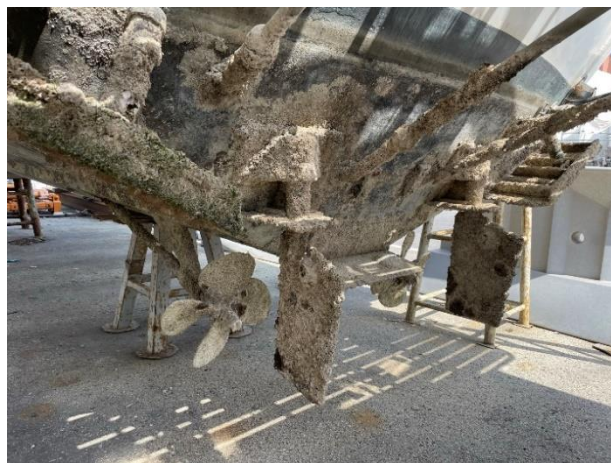
Eliche e timoni

| Propulsione e governo | | |
|---|---|---|
| Propulsore: | INSUFFICIENTE | - |
| Macchina di governo: | INSUFFICIENTE | - |

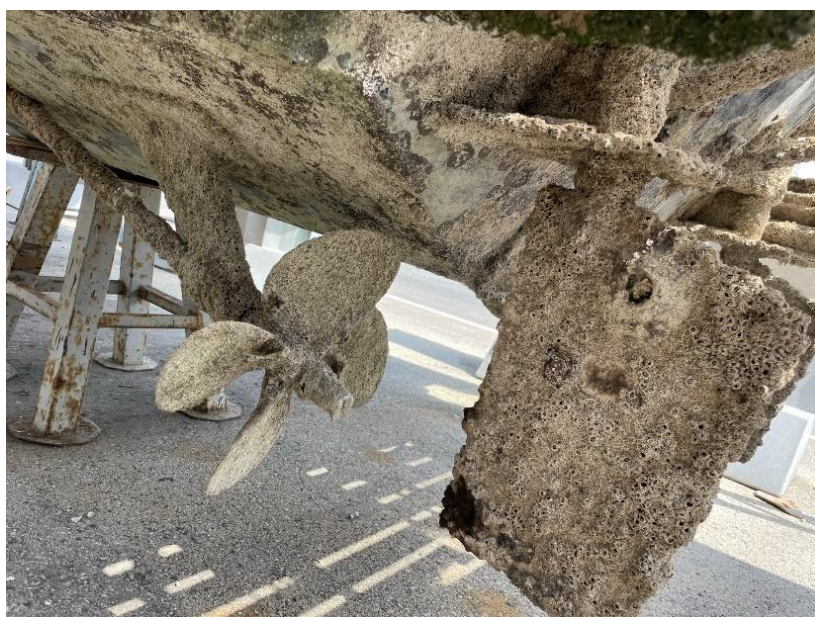
Particolare delle incrostazioni rilevate sulle attrezzature di propulsione e governo

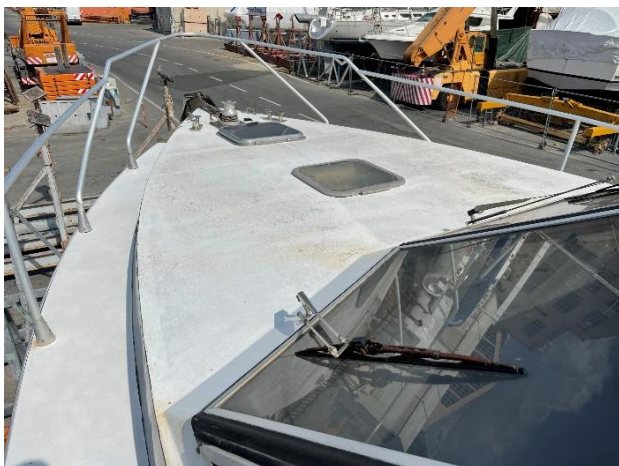
zona prodiera del ponte

| Stato generale | | |
|---|---|---|
| Ponte: | SUFFICIENTE | Necessaria manutenzione generale prima della messa in esercizio. |

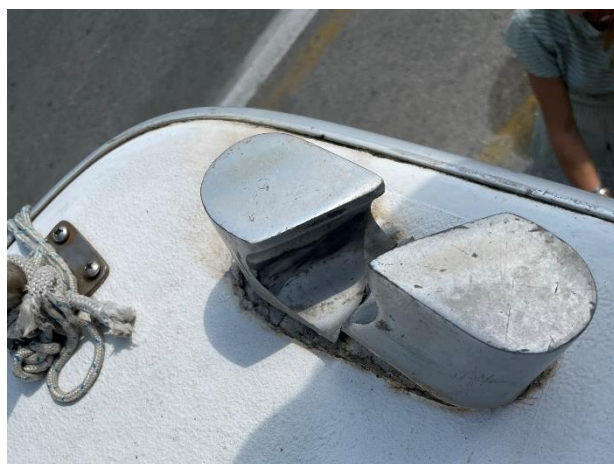
| Stato generale | | |
|---|---|---|
| Armamento di coperta: | INSUFFICIENTE | Necessaria verifica completa e manutenzione generale delle attrezzature e verifica di possibili infiltrazioni. |

Attrezzature di coperta da sostituire

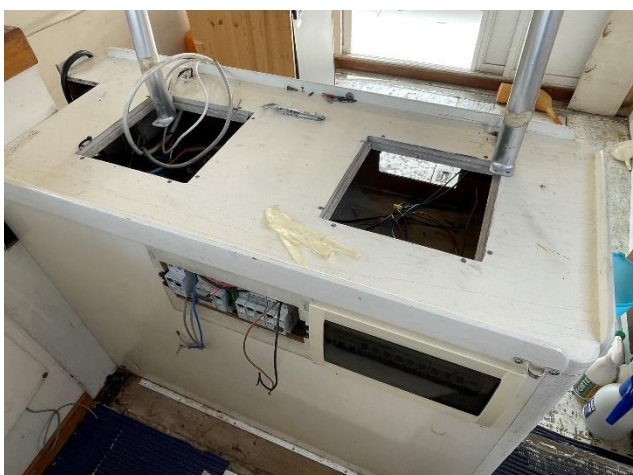
| Propulsione e governo | | |
|---|---|---|
| Apparecchiature di navigaz.: | INSUFFICIENTE | Strumentazione inadeguata, obsoleta e parzialmente mancante. |

Attrezzature elettroniche mancanti

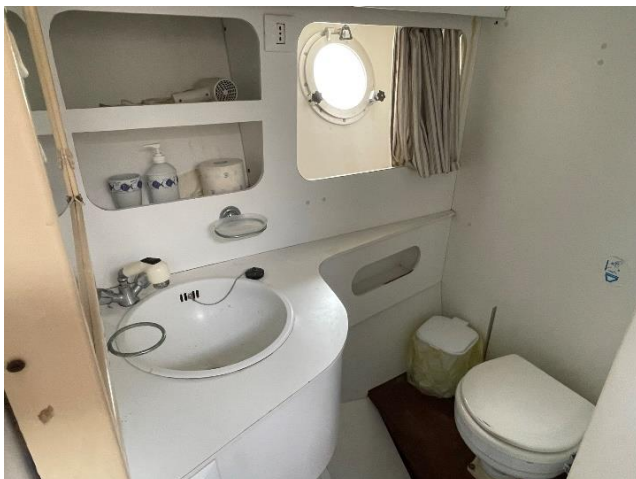
| Propulsione e governo | | |
|---|---|---|
| Servizi igienici / bagni: | INSUFFICIENTE | Necessaria verifica generale attrezzature, pulizia e sanificazione. |

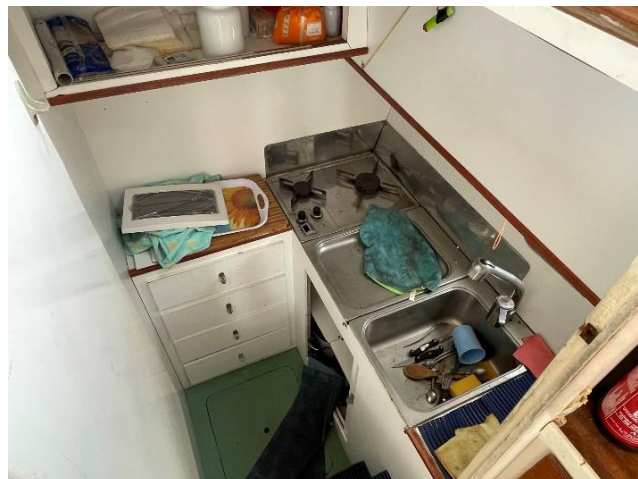
Cambusa

| Propulsione e governo | | |
|---|---|---|
| Cucina: | INSUFFICIENTE | Come sopra |

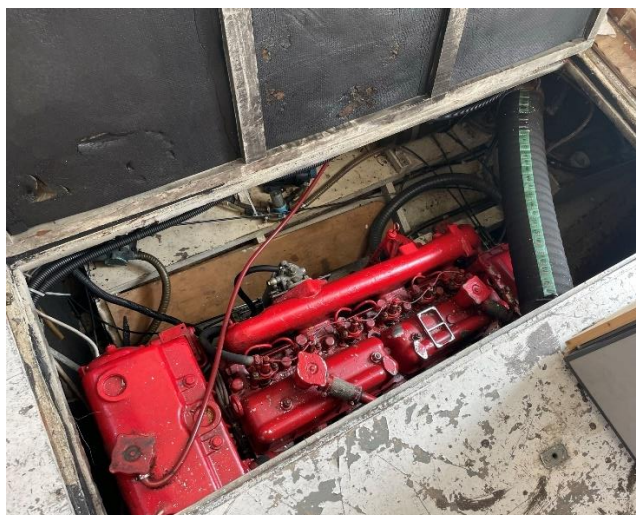
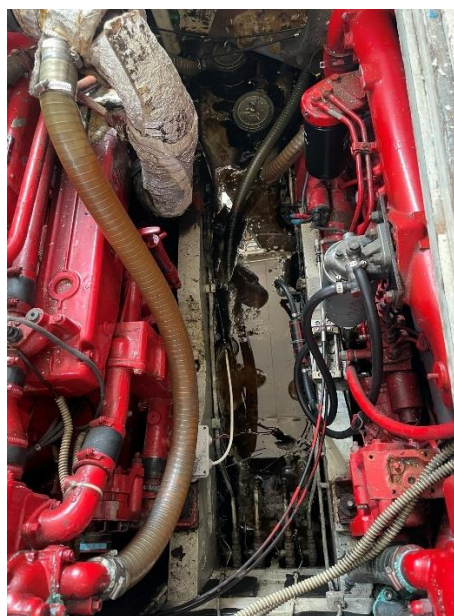
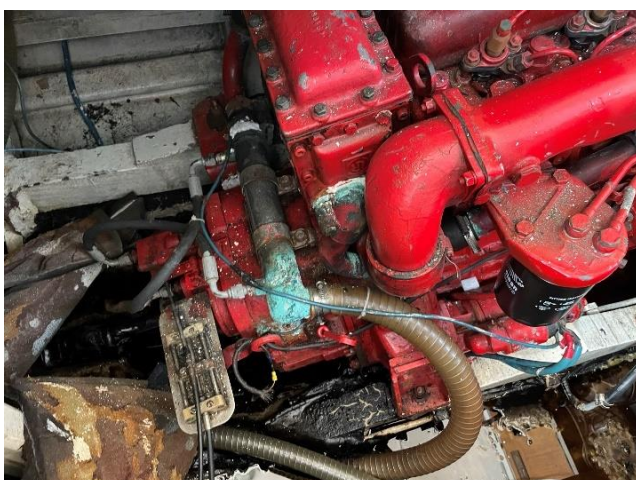
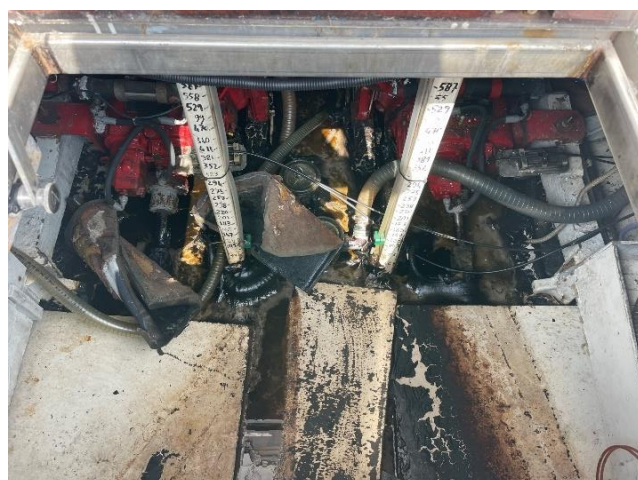
| Stato generale | | |
|---|---|---|
| Stato generale manutenzione: | INSUFFICIENTE | Sala macchine in pessimo stato di pulizia e ordine con presenza di sostanze oleose in sentina ed evidente mancanza di manutenzione. |
| Motori principali: | INSUFFICIENTE | Evidente assoluta mancanza di manutenzione notata in fase di visita. Appare necessaria una verifica completa da parte di tecnico motorista, per eventuali riparazioni e rimessa in servizio. |

| Propulsione e governo | | |
|---|---|---|
| Impianto di sentina: | INSUFFICIENTE | Notata la presenza di copiose quantità di liquidi in sentina; impianto non testabile durante la vista. |

Ispezione del vano motore, presenza di liquidi oleosi in sentina
