**TRIBUNALE CIVILE DI SAVONA**  
**PROCEDURA ESECUTIVA MOBILIARE**

**Procedura N. 570/2018 tra:**

## **RELAZIONE TECNICA**

Nella presente relazione sono descritte le condizioni generali della imbarcazione da diporto “Amerigo” di proprietà della Società Assistenza Servizi S.A.S. di Carrus Maria Graziella, attualmente ormeggiata presso il Porto Turistico di Varazze (SV).

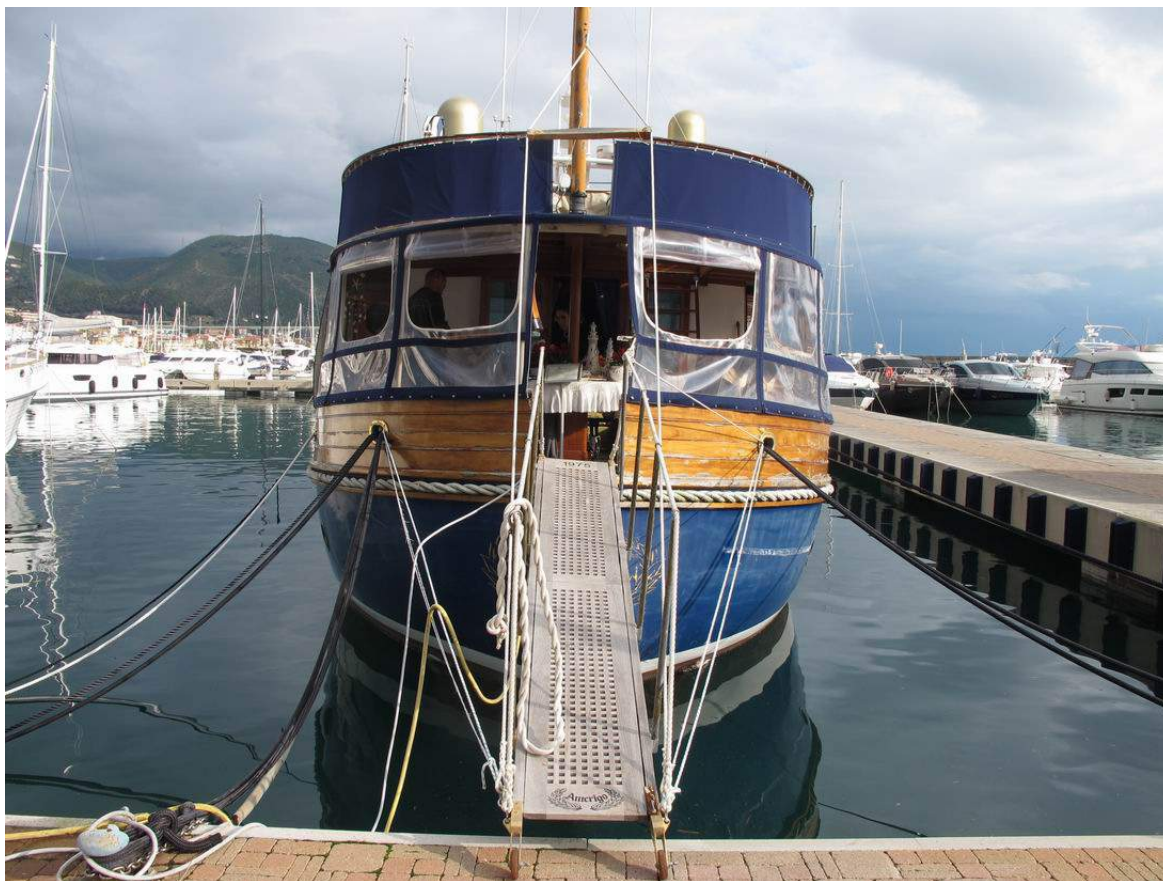
Già guardando la barca da poppa (**Foto 5.1**) si può notare una evidente differenza delle condizioni dello scafo tra lato destro e sinistro. Dal lato destro infatti la vernice di colore blu dello scafo si presenta opacizzata, con diverse righe all'altezza degli oblò, macchie di colore più chiare e più scure e con evidenti colature di acqua dal ponte. La vernice trasparente del parapetto in legno si sta sfogliando su tutta la lunghezza e la cima tra parapetto e scafo in alcuni punti è sporca di nero (vedi **Foto 5.2 - 5.6**).

**Foto 5.1** – M/Y Amerigo, vista di poppa

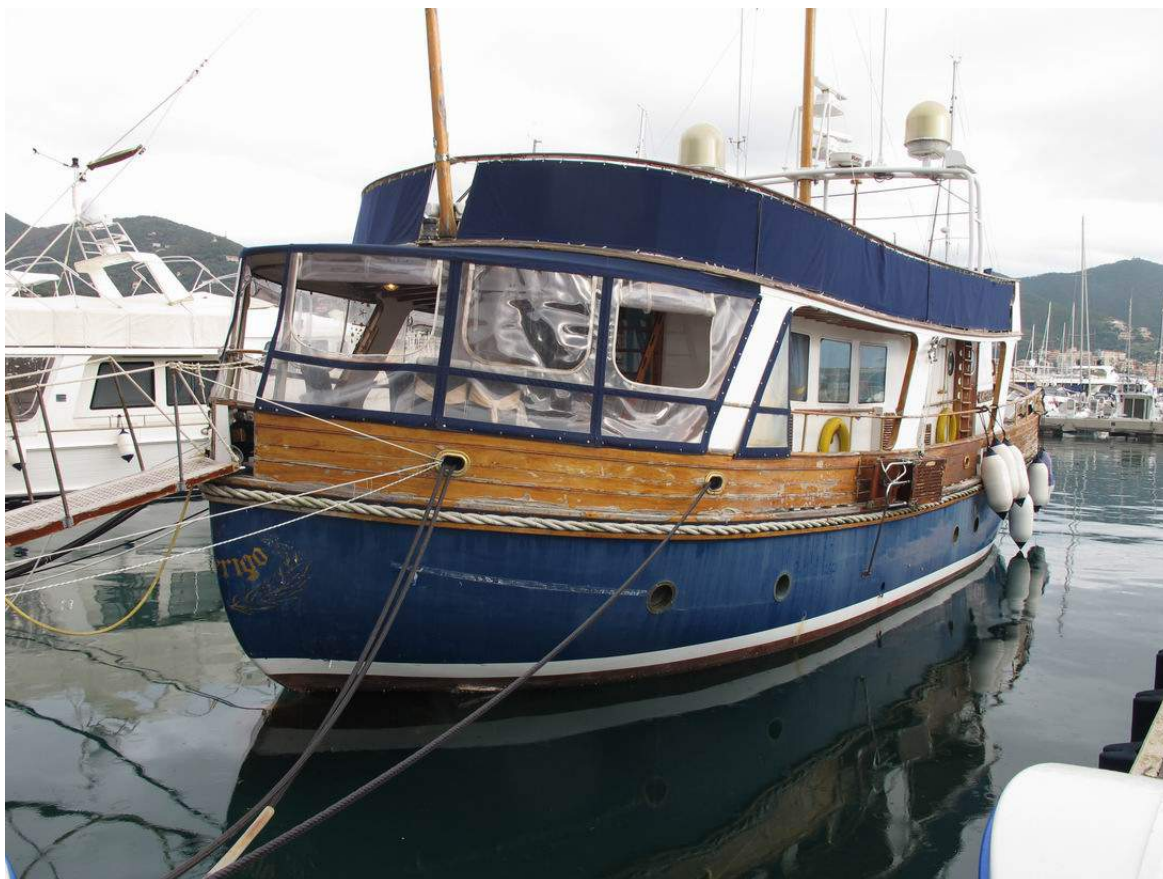
**Foto 5.2** – M/Y Amerigo, vista di poppa, lato di dritta

*almeno per quello che riguarda la verniciatura di opera morta, sovrastrutture e rifiniture in legno, mentre per il lato di dritta, più esposto al sole, la vernice blu è scolorita e quella delle parti in legno sfogliata in più punti. Considerando che la barca è ferma dal 2013, e da allora non ha subito alcun intervento di manutenzione, le condizioni possono essere considerate accettabili. Per ottenere un netto miglioramento sarebbe sufficiente una riverniciatura dello scafo, delle sovrastrutture e delle parti in legno, previa carteggiatura e opportuna preparazione delle superfici.*

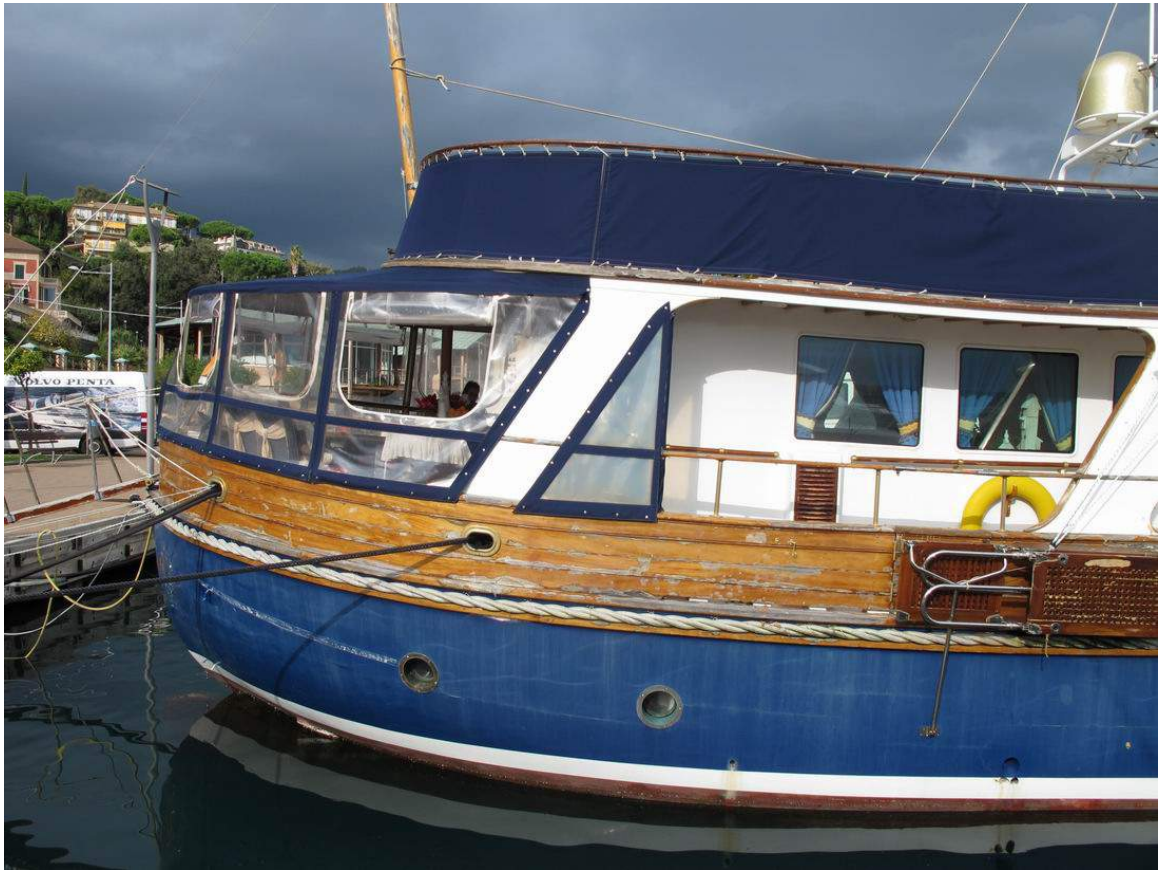
**Foto 5.3 – M/Y Amerigo, lato di dritta, poppa**

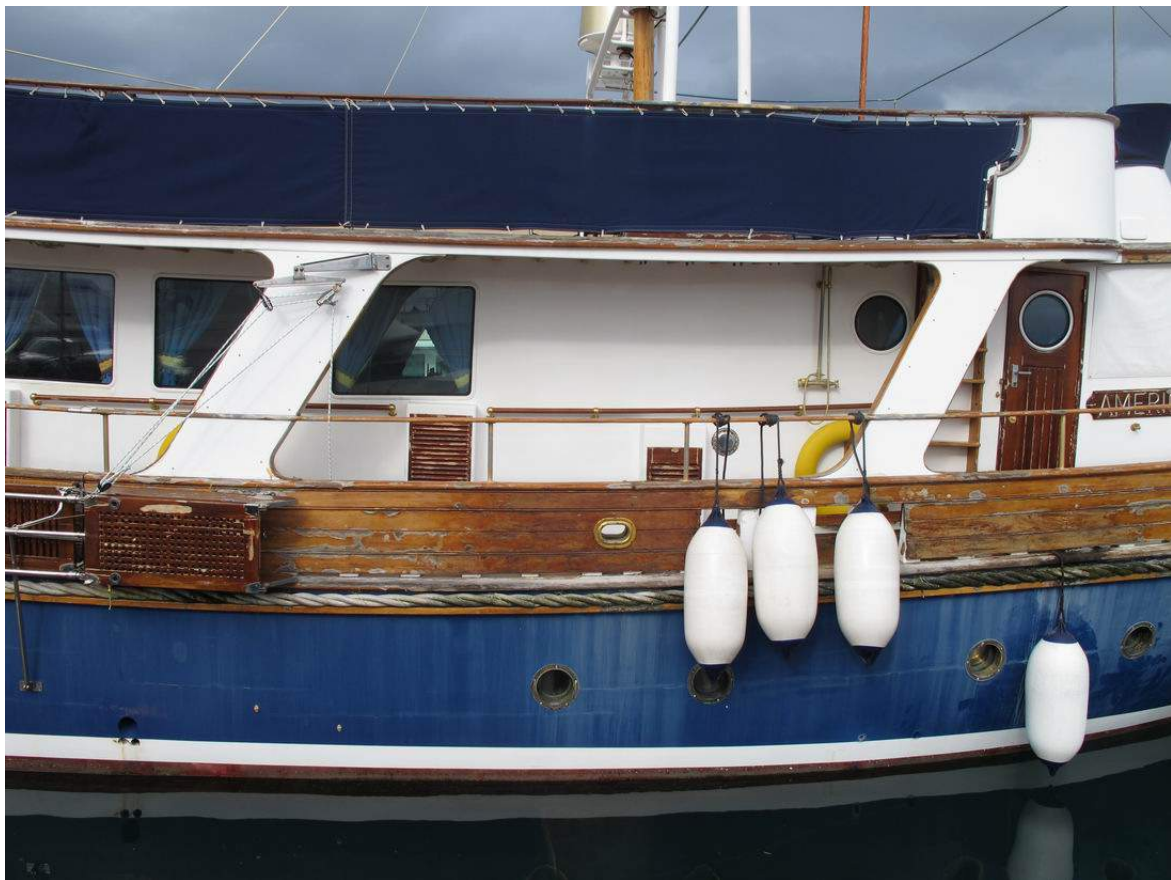
**Foto 5.4 – M/Y Amerigo, lato di dritta, centro**

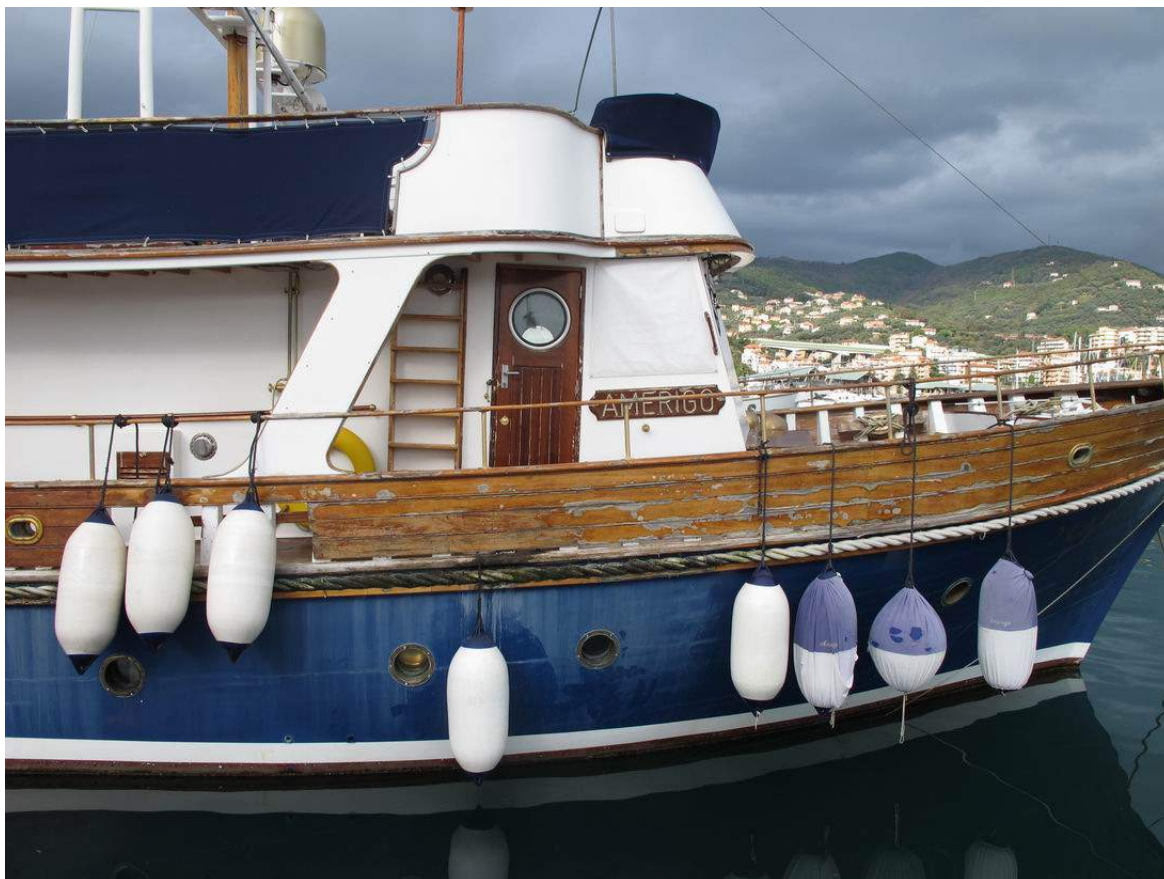
**Foto 5.5 – M/Y Amerigo, lato di dritta, prua**

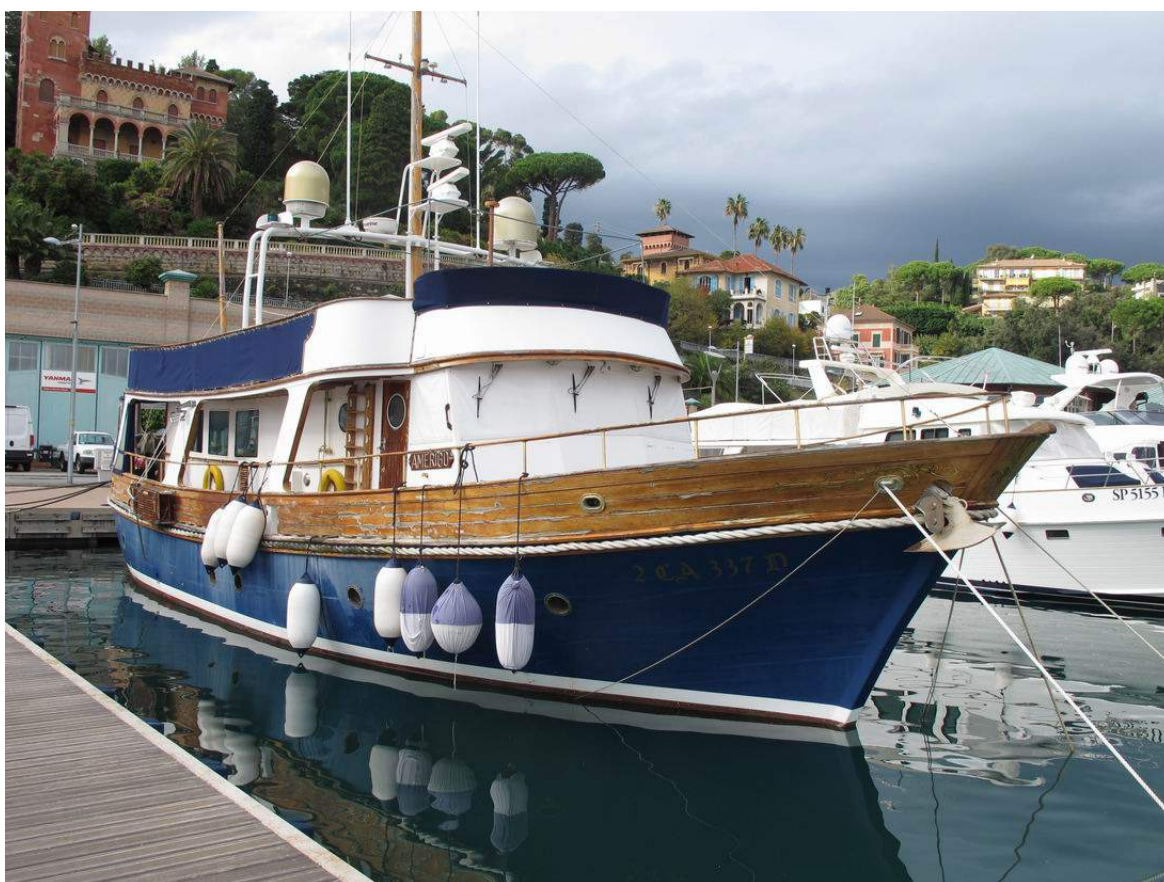
**Foto 5.6 – M/Y Amerigo, lato di dritta, prua**

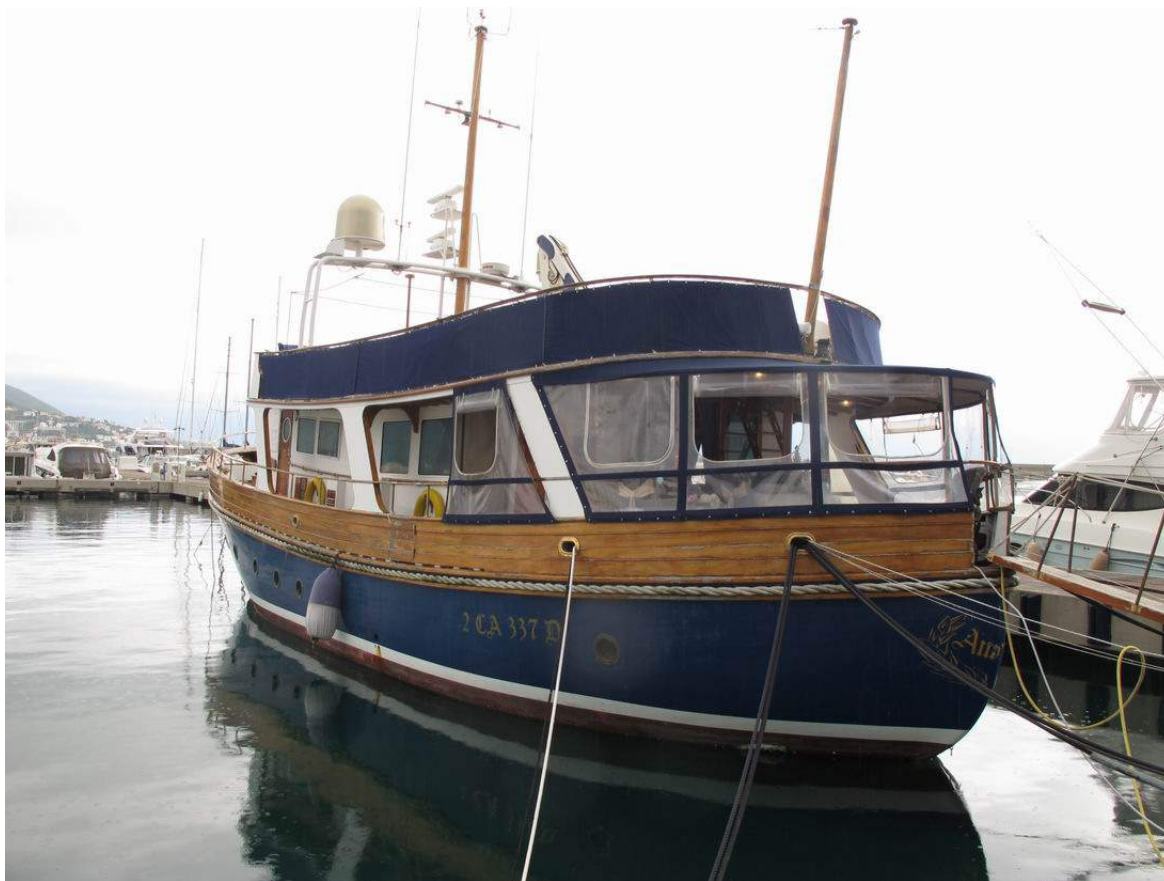
Il lato di sinistra è in condizioni decisamente migliori: la vernice è di colore più scuro e con tonalità omogenea, il legno presenta ancora una verniciatura per lo più trasparente, con meno sfogliature (vedi **Foto 5.7 - 5.9**).

**Foto 5.7** – M/Y Amerigo, lato di sinistra, poppa

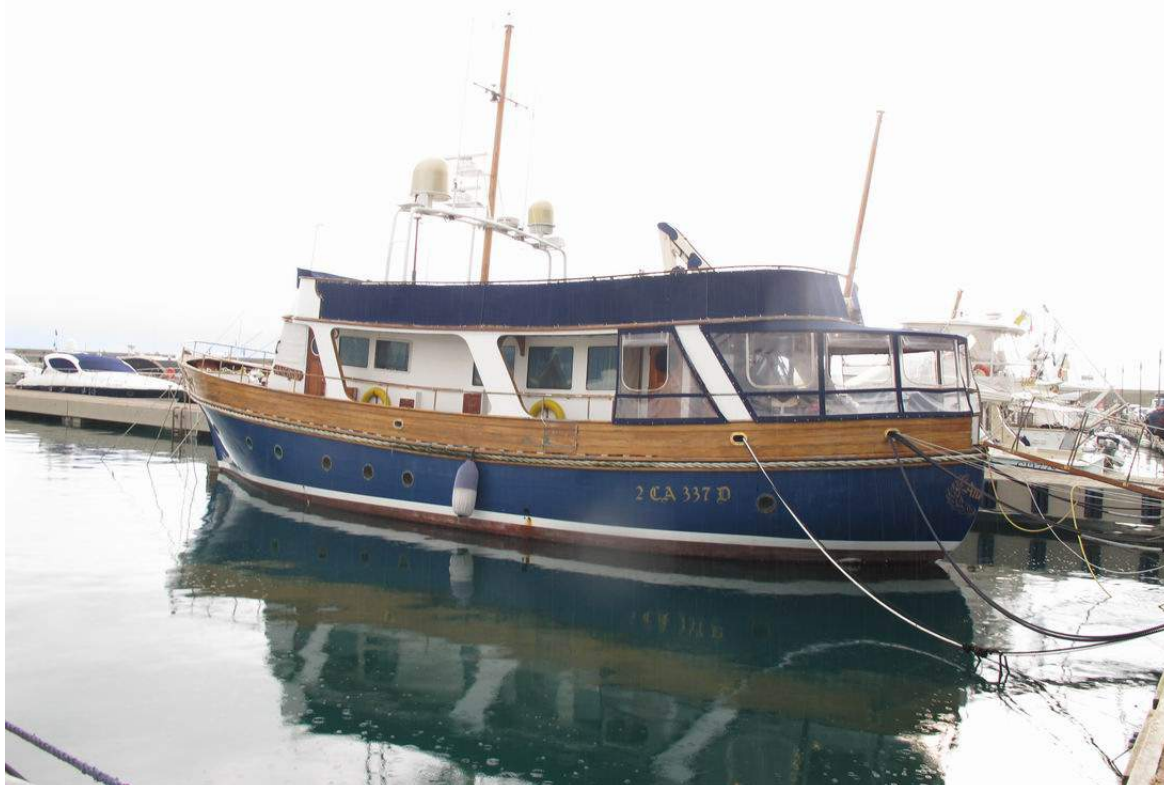
**Foto 5.8** – M/Y Amerigo, lato di sinistra, poppa-centro

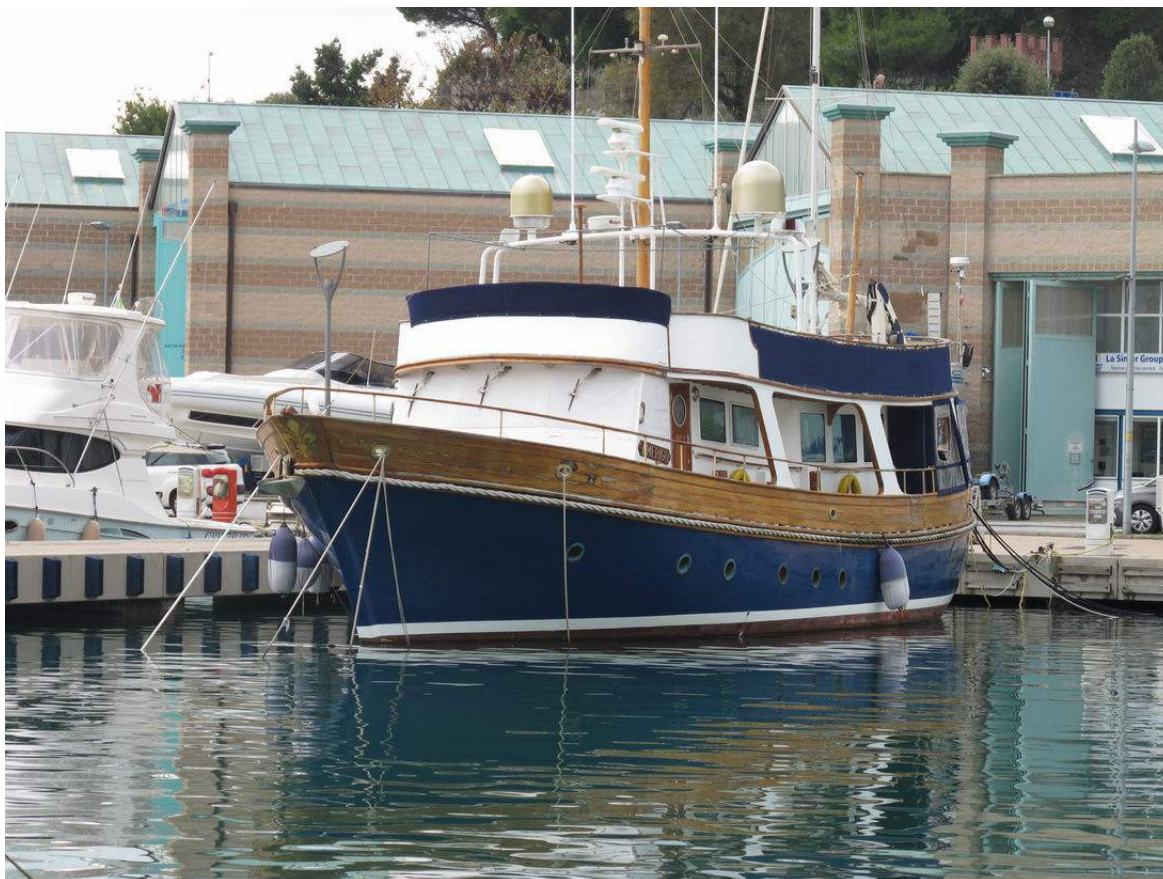
**Foto 5.9** – M/Y Amerigo, lato di sinistra, prora

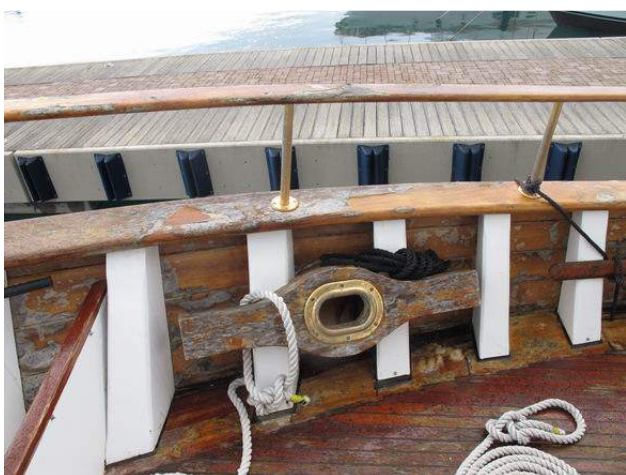
All'estrema prua (**4**) il rivestimento del ponte in teak presenta diverse sfogliature in diversi punti ma le condizioni del teak sono buone senza vuoti nei comenti o riduzioni visibili dello spessore delle doghe (**Foto 6.9**). Al centro, a prora di due pannelli di legno bianco, si trova l'argano salpancore di marca "ORVEA" con ruota ad impronte sul lato di dritta, una campana di tonnellaggio a sinistra e una verticale sopra alla cassa dell'argano. A destra e a sinistra dell'argano, su due basamenti in legno alti circa cm 70, sono fissate due bitte in acciaio inox (**Foto 6.10**). Altre due bitte in legno sono fissate insieme al passacavi in ottone, agli scalmotti della falchetta. Tutti i legni, anche se strutturalmente integri, sono sfogliati per l'esposizione continua al sole (**Foto 6.11**).

**Foto 6.11** – Prua: passacavi lato di dritta

*deterioramento dei componenti strutturali, quali rivestimento del ponte e delle rifiniture in legno (corrimano, porte etc). Sarebbe sufficiente un ripristino totale della verniciatura, previa rimozione della verniciatura sfogliata, preparazione delle superfici e verniciatura. Per il rivestimento del ponte in teak sarebbe necessario procedere con una leggera carteggiatura dei listoni in teak e successiva applicazione di specifici cicli protettivi.*

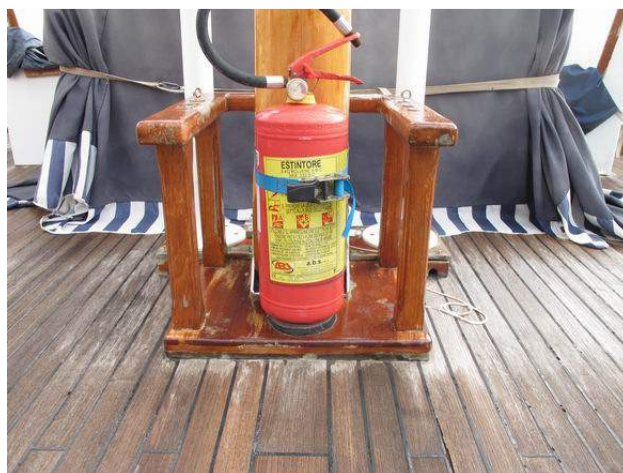
e due luci di illuminazione del fly (**Foto 6.19**). L'alberetto alla base è dotato di una piccola battagliola in legno e di un estintore da 5kg parzialmente scarico (**Foto 6.20**).

**Foto 6.20** - Estintore (scaduto) alla base dell' albero porta strumenti
