**SASU - Cabinet d'Expertise Maritime José FERNANDEZ**  
**Expert Maritime - Consultant- Membre de la CNEMP**  
**Membre du Collège Européen des Experts Maritimes de plaisance et Fluviaux**

***EXPERTISE DE VALEUR LEOPARD SPORT 23m « ATLAS »***

Expertise à flot le 23/01/2019

Lieu : Golfe Juan (06)

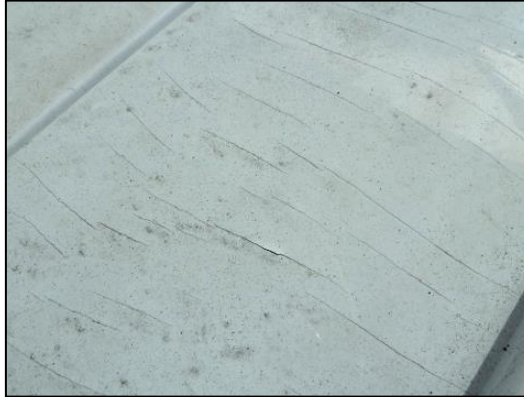
Le revêtement en peinture du bain de soleil arrière est dégradé.

Photo 1 : revêtement du bain de soleil

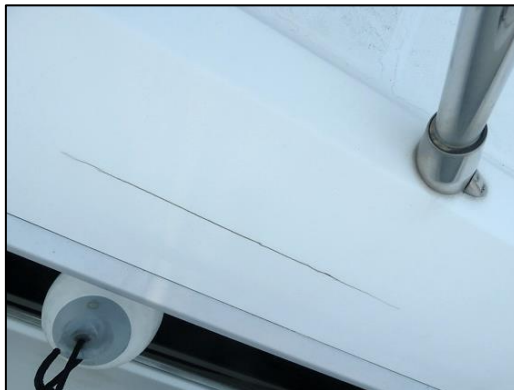
Fissure apparente sur le pavois bâbord :

Photo 2 : fissure

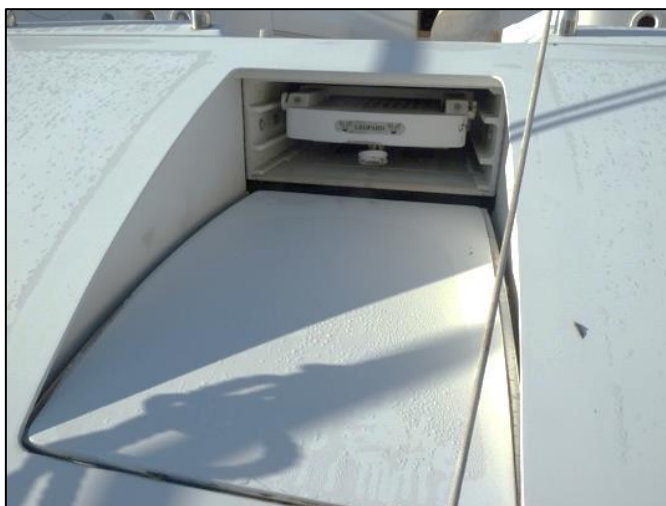
Passerelle hydraulique Bensenzoni : trappe ouverte

Photo 3 : trappe ouverte

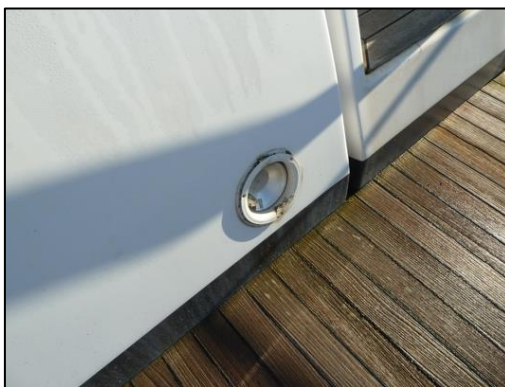
Lumière de courtoisie : spot démonté, cassé

Photo 3 : spot cassé

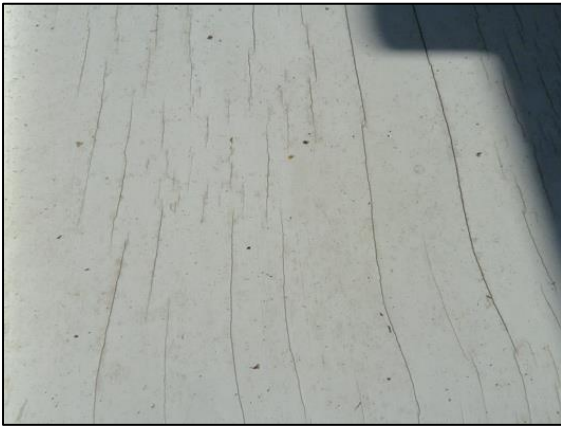
- ✓ Évier inox, robinetterie mélangeuse
- ✓ Plan de travail : fissures
- ✓ Ice maker : unité de commande absente

Photo 4 : plan de travail

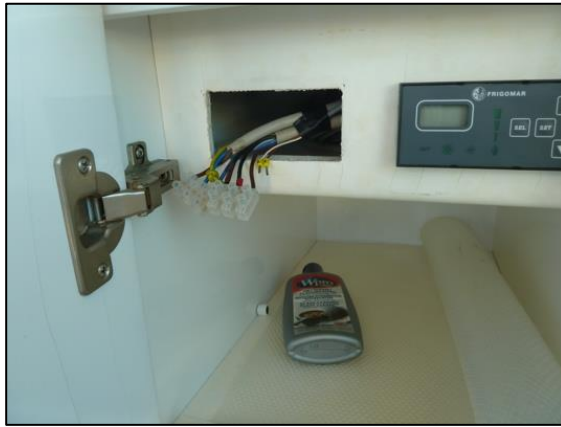
Photo 5 : unité de commande absente

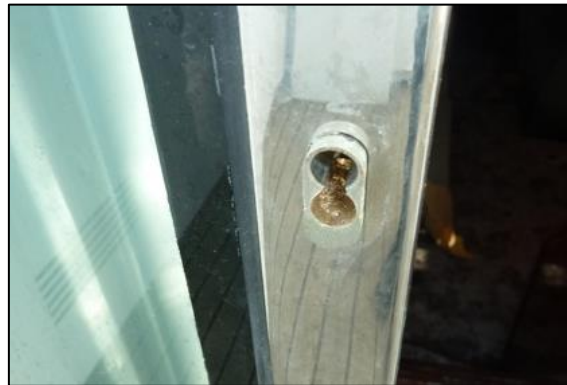
Panneau coulissant d'accès à l'intérieur : le barillet a été percé pour pouvoir ouvrir le panneau

Photo 6 : barillet percé

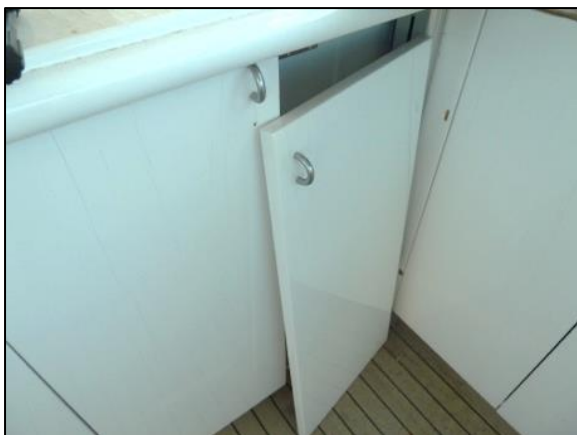
Écran télévision sur lift : porte arrachée

Photo 7 : porte lift télévision

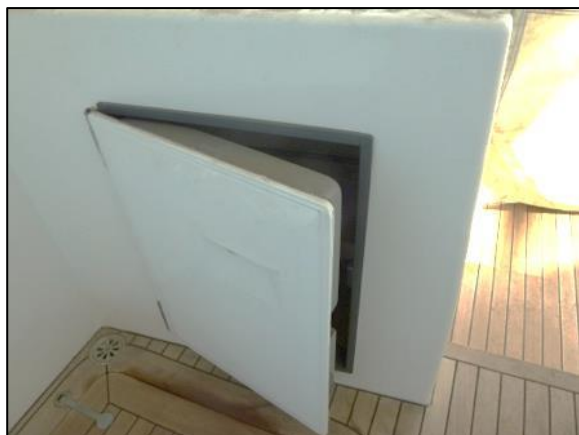
Réfrigérateur : porte cassée

Photo 8 : porte réfrigérateur

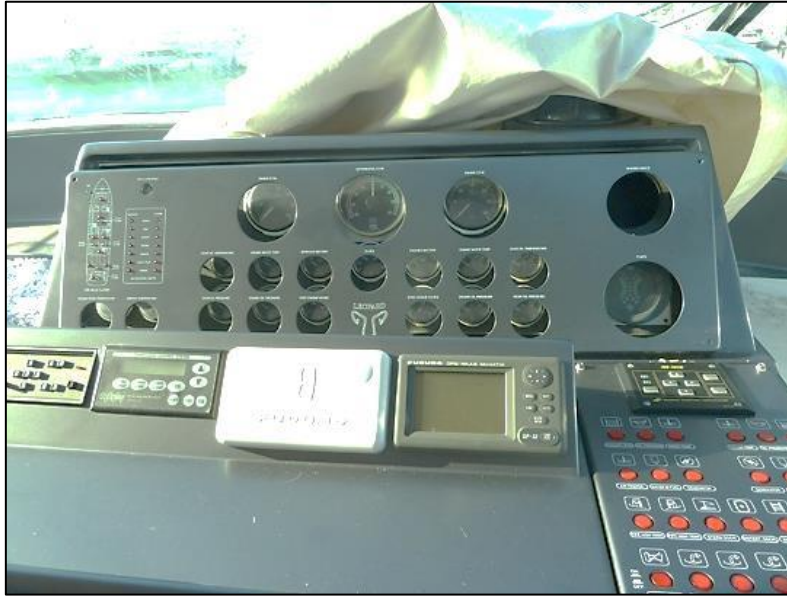
Tableau de bord : le panneau d'instrumentation moteur a été ouvert

Manquent des afficheurs

Photo 9 : tableau de commande

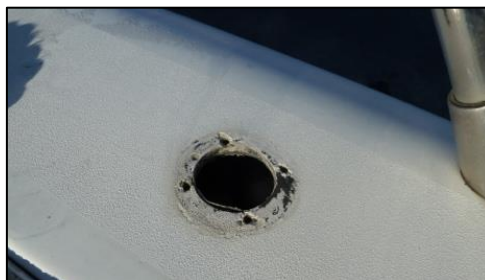
Support taud de soleil pour bain de soleil arrière : manque support

Photo 10 : support du taud de soleil manquant

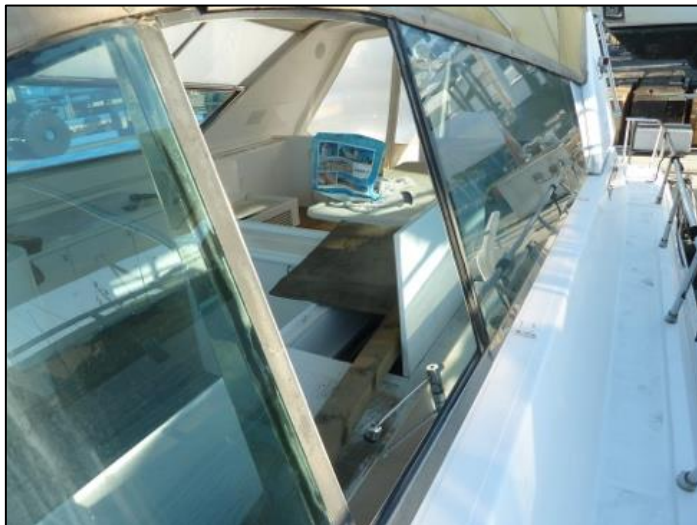
Vitres latérales ouvrantes : vitrage cassé sur bâbord

Photo 11 : vitre cassée

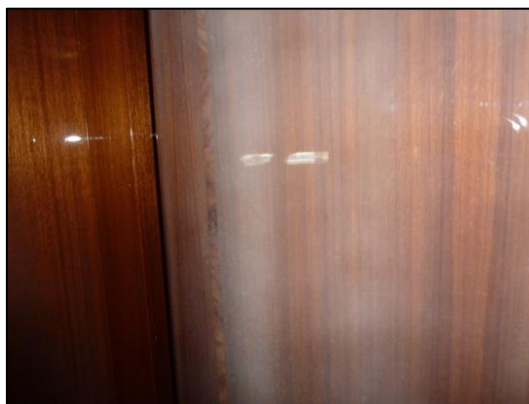
Les vernis sur cette zone sont détériorés.

Photo 12 : vernis détériorés

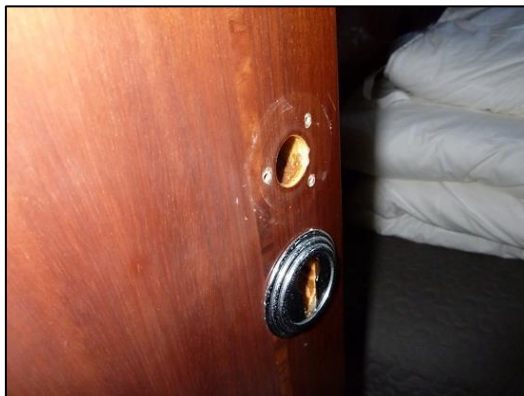
Manque poignée de porte :

Photo 14 : manque poignée

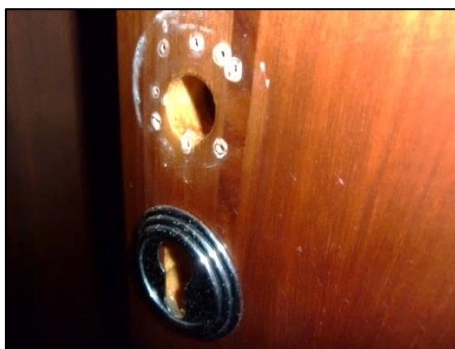
Manque poignée de porte :

Photo 15 : manque poignée

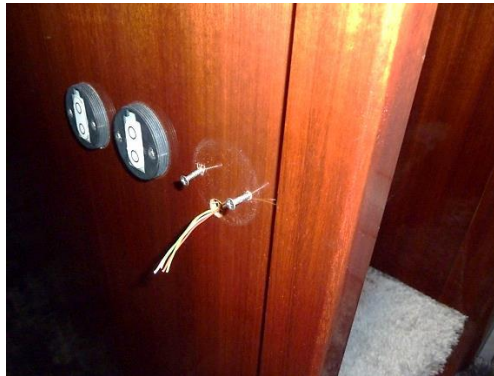
Interrupteur manquant

Photo 15 : manque interrupteur

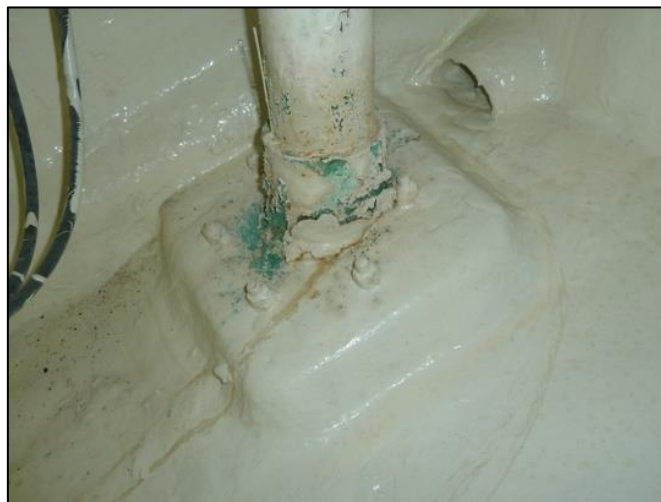
Tube jaumière : corrosion significative sur le tube bâbord

Photo 17 : corrosion
