**SASU - Cabinet d'Expertise Maritime José FERNANDEZ**  
**Expert Maritime - Consultant- Membre de la CNEMP**  
**Membre du Collège Européen des Experts Maritimes de plaisance et Fluviaux**

***EXPERTISE DE VALEUR LEOPARD 27 « BONO »***

Evaluer la valeur de « BONO » en l'état au jour de l'expertise.

Expertise à terre le 22/01/2019

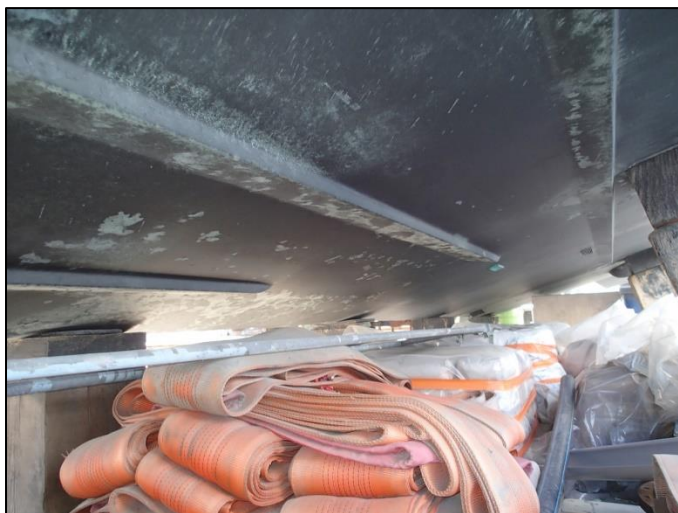
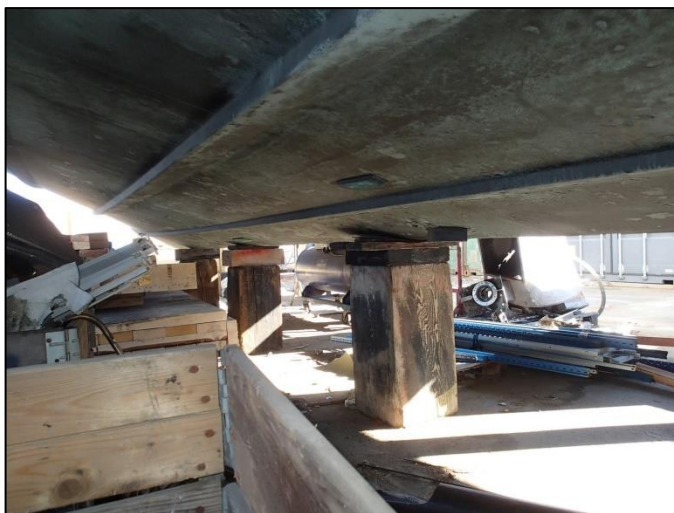
Peinture antifouling : pas de surcouches mais décollage de la peinture

Photos 1 et 2 : décollage de l'antifouling

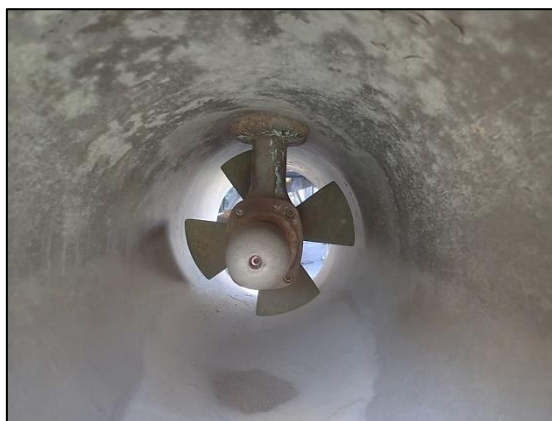
Echappements sous-marins avec déflecteurs  
Propulseur d'étrave avec 2 hélices, manque 1 hélice

Photo 3 : propulseur d'étrave

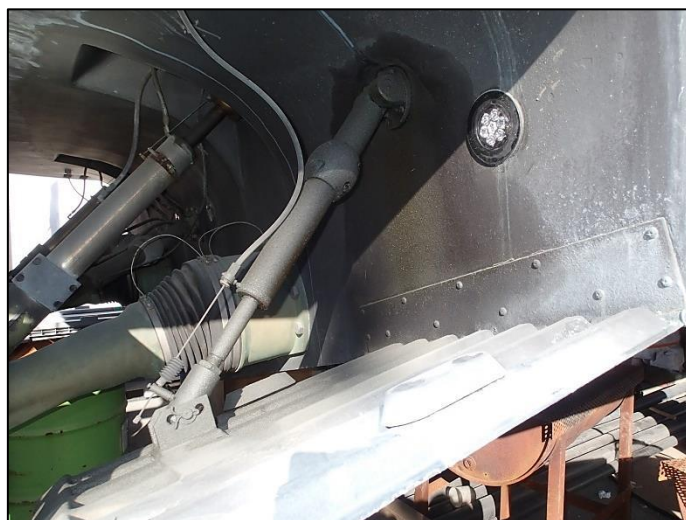
Flaps BCS : fuite sur le vérin tribord

Photo 4 : fuite hydraulique

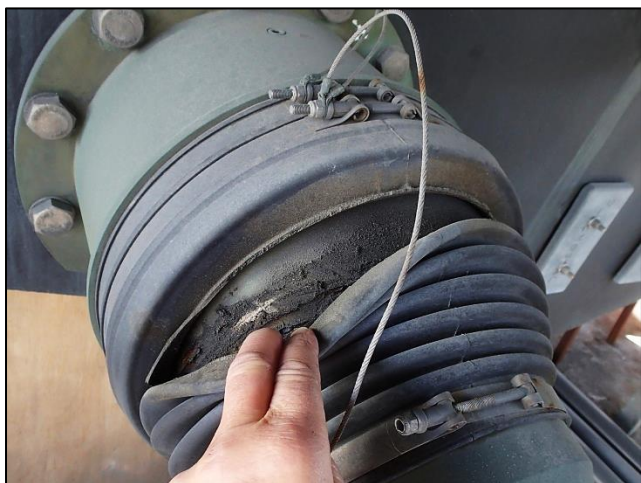
Transmissions : par hélice de surface Arneson  
Soufflets : HS  
Manque axe sur la barre de liaison tribord

Photo 5 : soufflet bâbord

Les transmissions Arneson sont à réviser en suivant le protocole de maintenance.

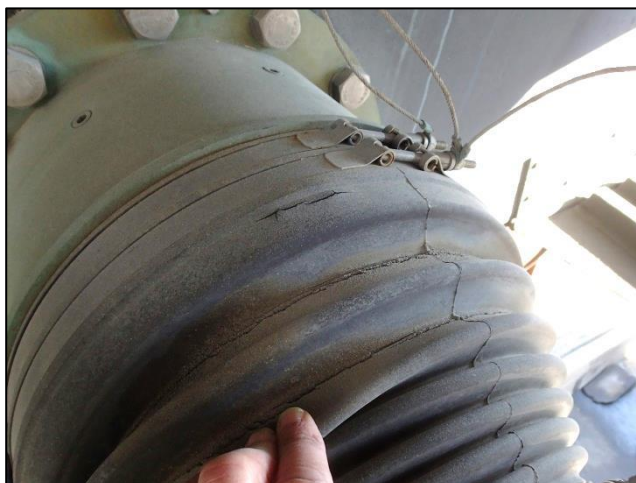
Photo 5 : soufflet tribor

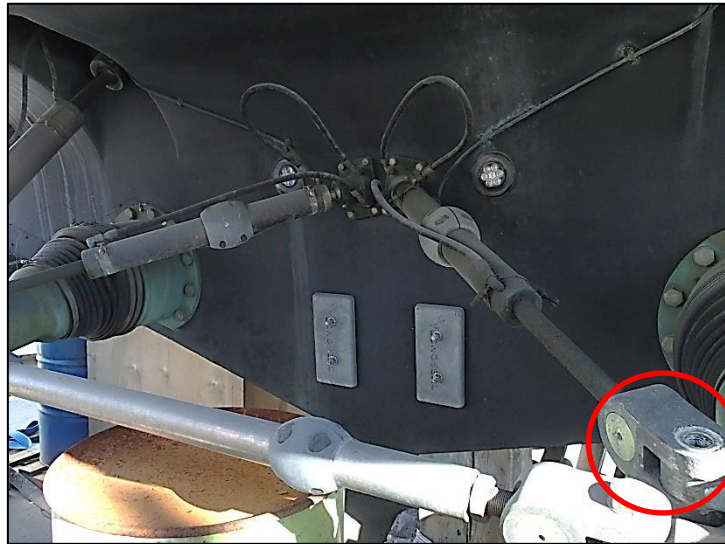
Photo 6 : manque axe sur le vérin de direction tribord

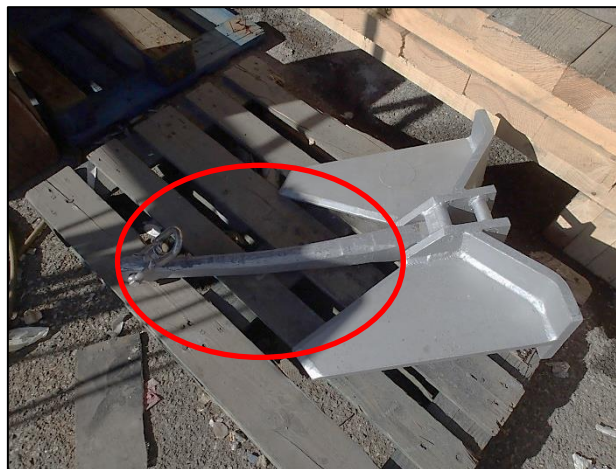
L'ancre bâbord est à poste, l'ancre tribord est posé sur le sol, sa verge est tordue

Photo 7 : verge tordue

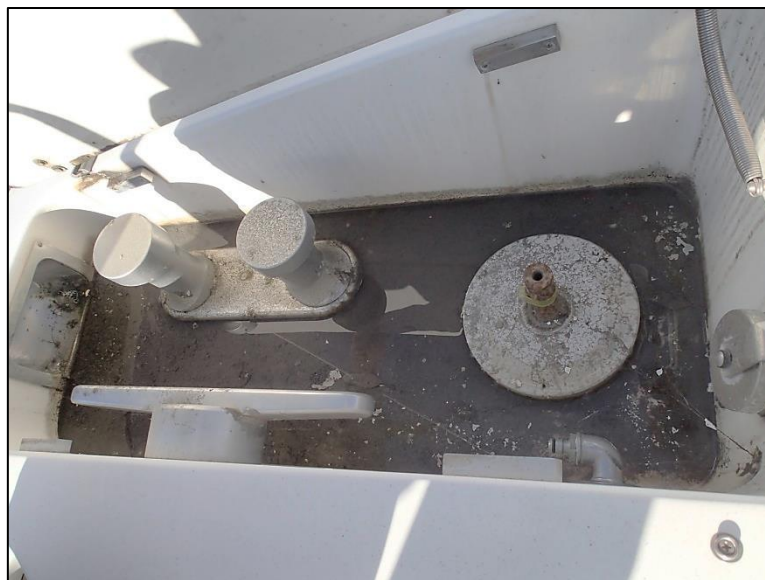
Bain de soleil  
Escalier d'accès plateforme de bain  
Prises de quai  
Coffres de rangements : mauvais état des panneaux en bois  
Accès salle des moteurs  
Taquets et cabestans  
Cabestan bâbord démonté

Photo 8 : cabestan démonté

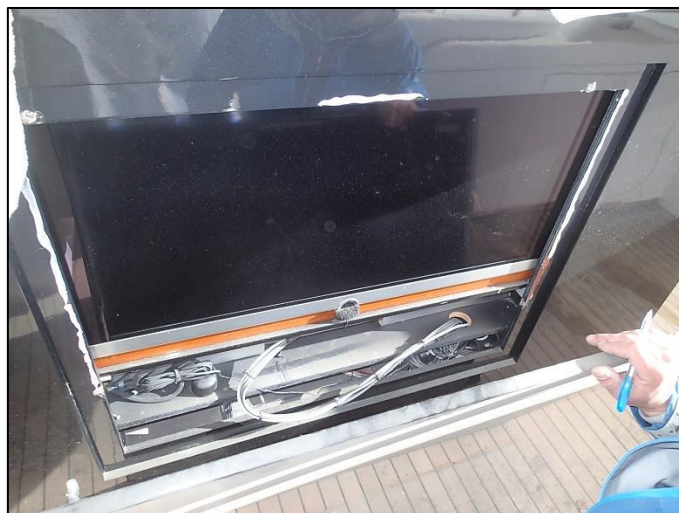
Ecran de télévision : face arrachée

Photo 9 : face arrachée

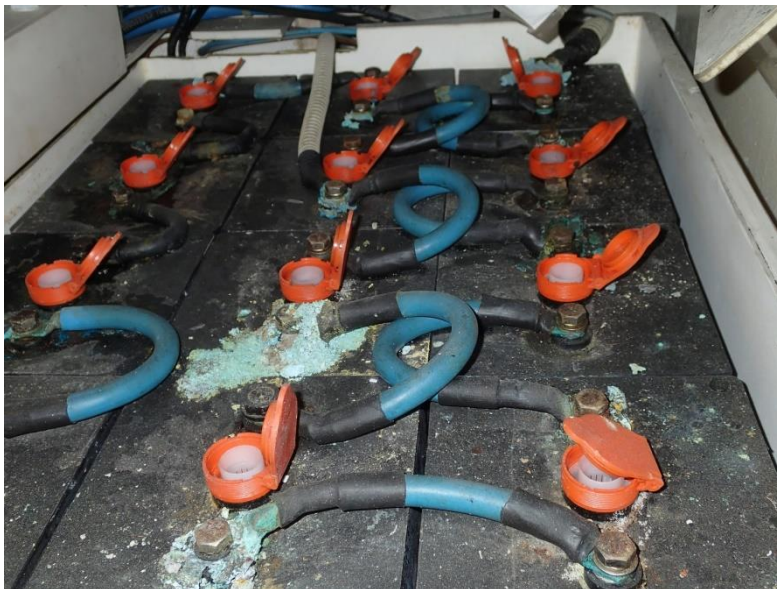
Photo 12 : parc batteries éléments de 2 V HS

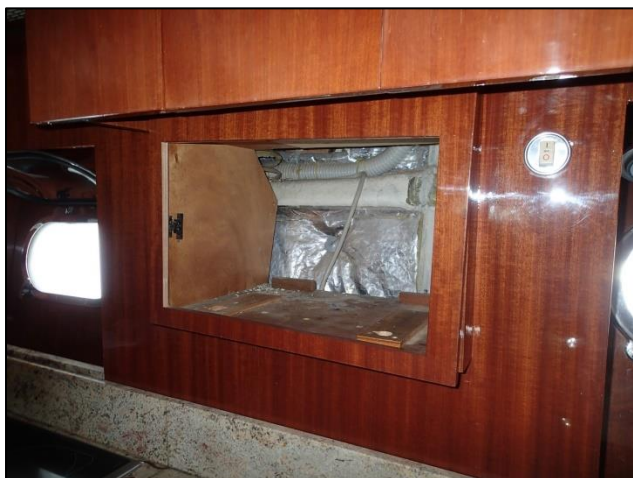
Photo 13 : placard démonté

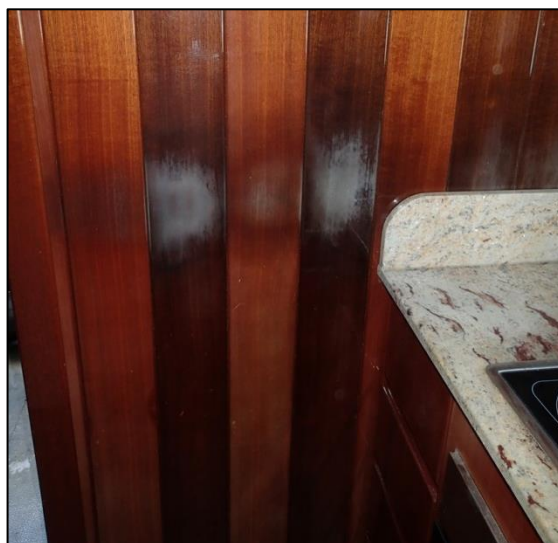
Photo 14 : vernis endommagé
