***EXPERTISE DE VALEUR SARNICO 65 « YES »***

Evaluer la valeur de « YES » en l'état au jour de l'expertise.

Expertise à flot le 22/01/2019

Modèle : Sarnico 65

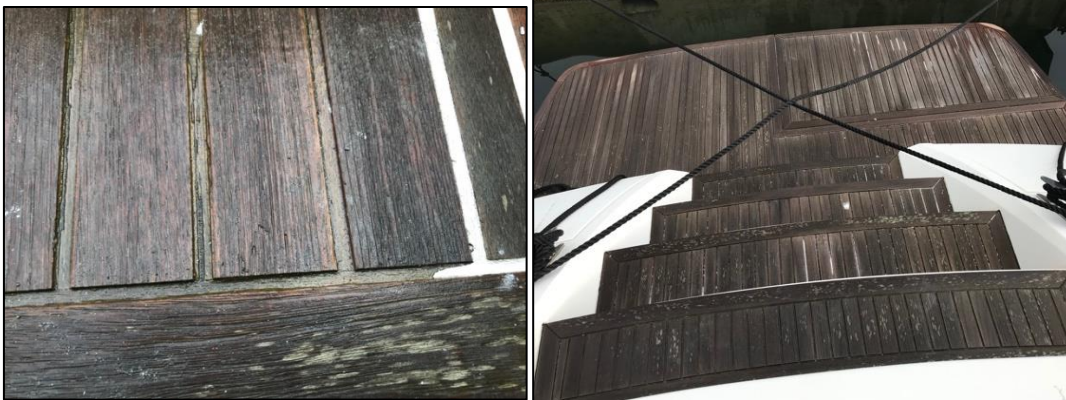
Revêtement sur plateforme arrière et pont principal cockpit : une réfection des joints sera nécessaire

Photos 1, 2 : vues du revêtement en teck

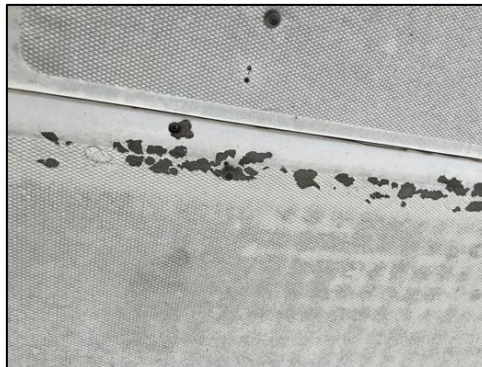
Revêtement pointe de diamant : mauvais état de l'ensemble

Photo 3 : vue de l'antidérapant

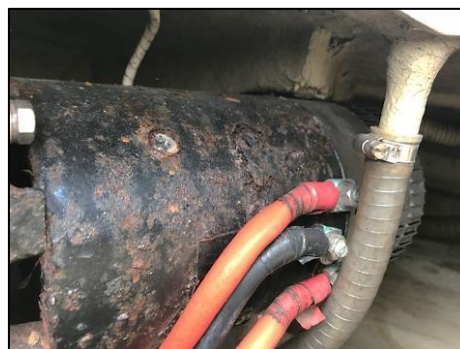
Moteur du guindeau : corrosion significative

Photo 4 : moteur du guindeau

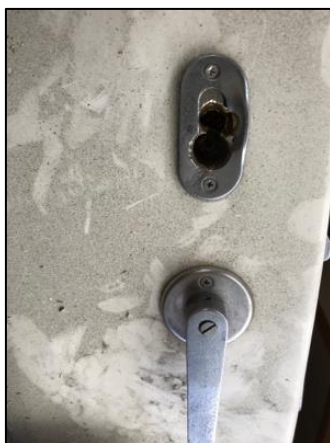
Écran télévision  
Hauts parleurs  
Panneau coulissant d'accès à l'intérieur : le barillet a été percé pour pouvoir ouvrir le panneau

Photo 5 : barillet percé

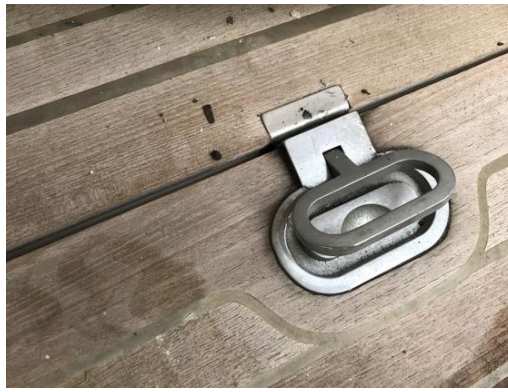
Accès cabine équipage avec capot ouvrant  
Accès compartiment moteur avec panneau de pont  
Accès compartiment technique avec panneau de pont : fermetures endommagées sur les 2 panneaux

Photo 6 : fermeture endommagée

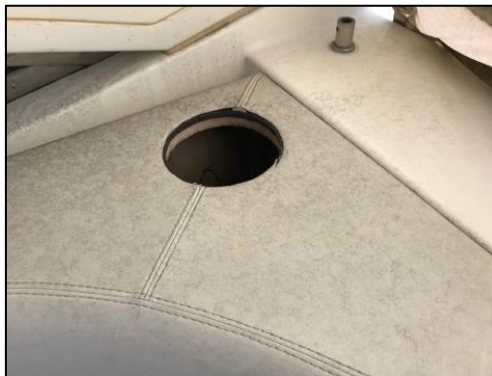
Bloc climatisation sous banquette : manque bouche de climatisation x 2

Photo 7 : manque bouche de climatisation

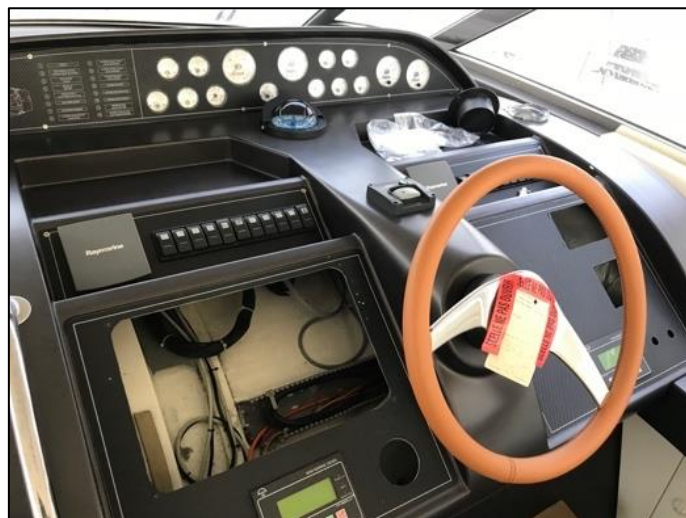
Des instruments ont été démontés

Photo 8 : poste de pilotage

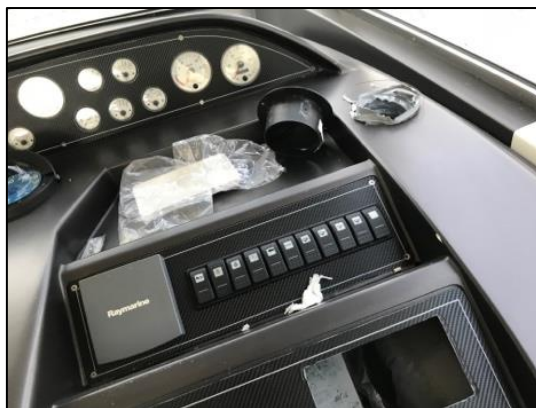
Panneau Instrumentation moteur  
Panneau alarmes  
Commande inter électrique  
Commande propulseur d'étrave  
Dégradation bouche sortie désembuage/climatisation/ climatisation :

Photo 9 : instrumentation moteur

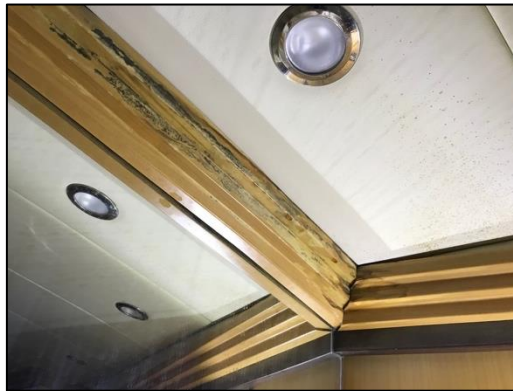
Infiltration d'eau par le plafond dans la cabine avant tribord :

Photo 10 : entrée d'eau

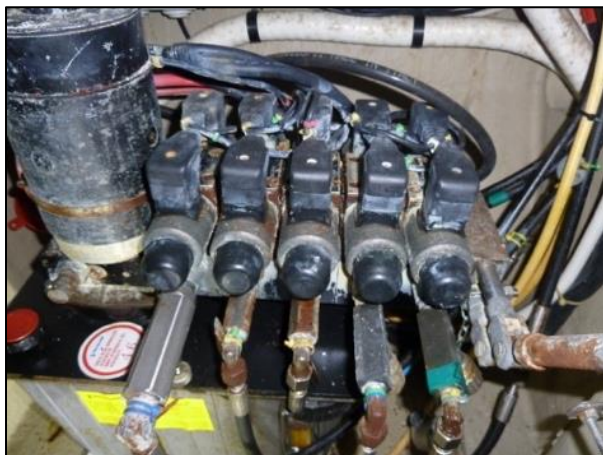
Appareux de gouverne (voir sécurité)  
Groupe hydraulique appareux de gouverne  
Groupe hydraulique passerelle : corrosion des électrovannes et groupe  
Corrosion importante sur raccords des flaps

Photo11 : groupe hydraulique passerelle

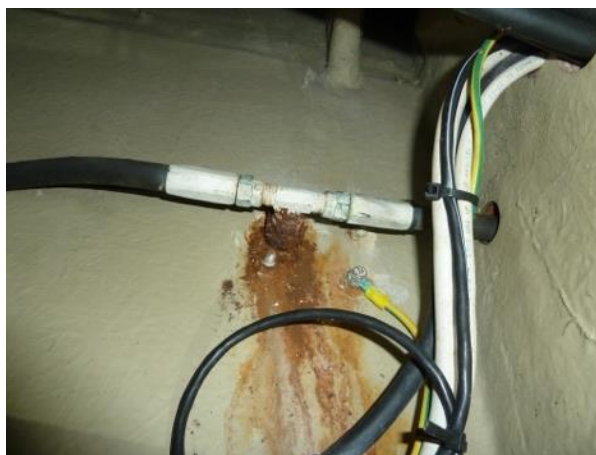
Photo 12 : raccord flaps

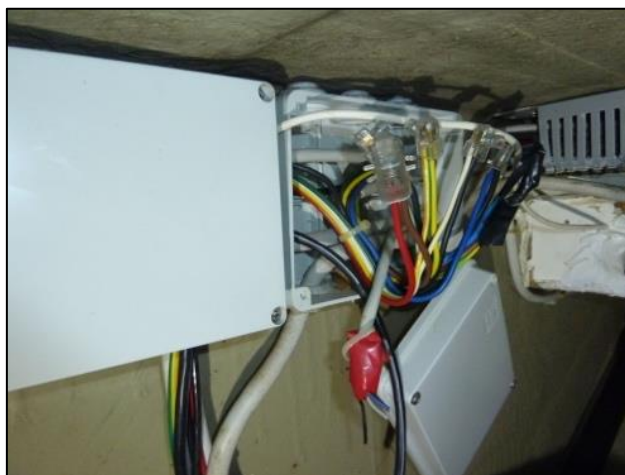
Présence d'eau dans les fonds  
Boîtier de raccordement électrique ouvert

Photo 13 : boîtier électrique ouvert

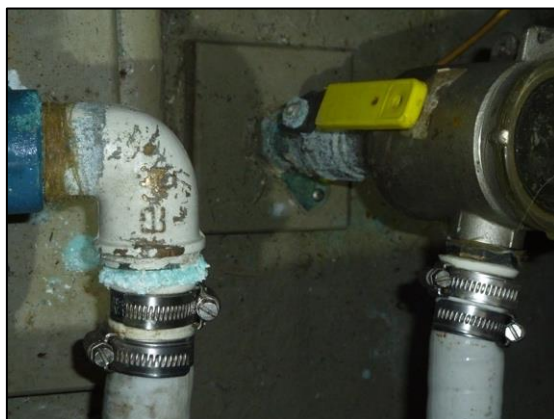
Vanne et passe-coque circuit climatisation : corrosion sur vanne et passe-coque

Photo 14 : corrosion

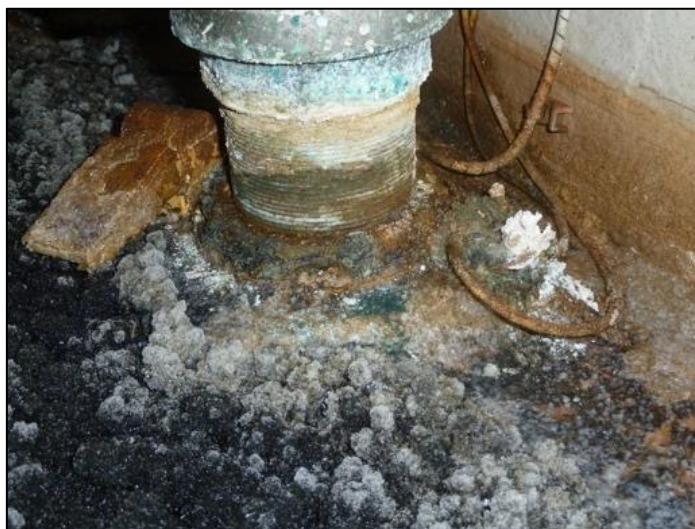
Vanne : corrosion sur vanne et passe coque

Photo 15 : corrosion importante

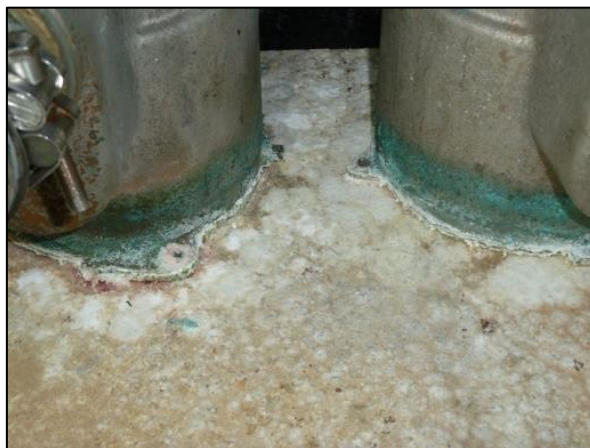
Filtres d'eau de mer : corrosion des filtres

Photo 16 : corrosion des filtres d'eau de mer

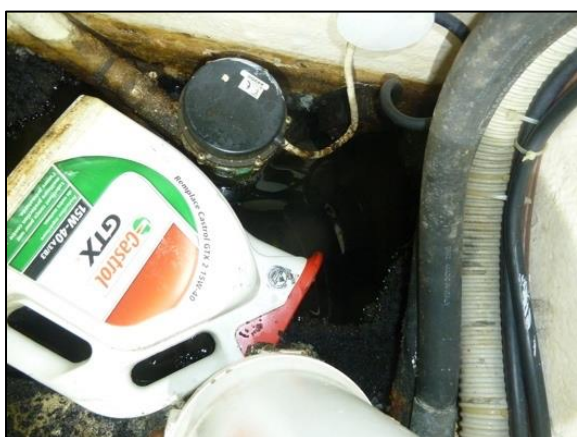
Fond de cale : résidus huile et eau :

Photo 17 : fonds pollués

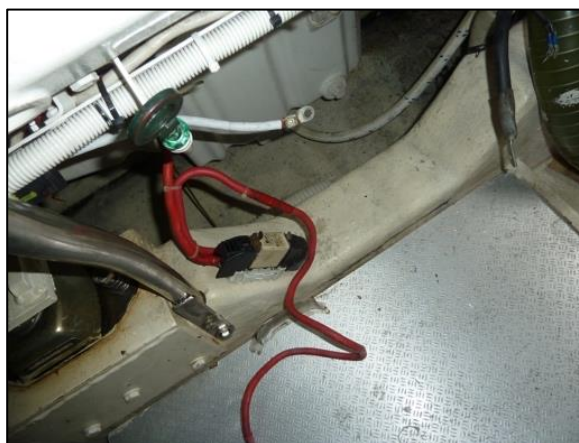
Circuit électrique : démarreur électrique enlevé

Photo 18 : démarreur enlevé

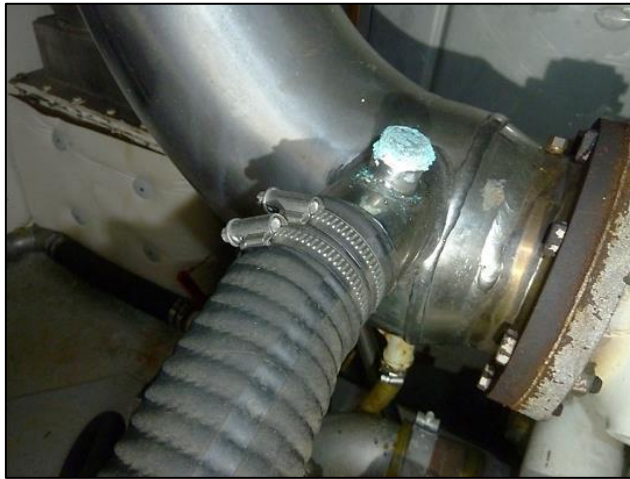
Echappements : sulfatation sur conduit rejet sur la raser

Photo 19 : sulfatation

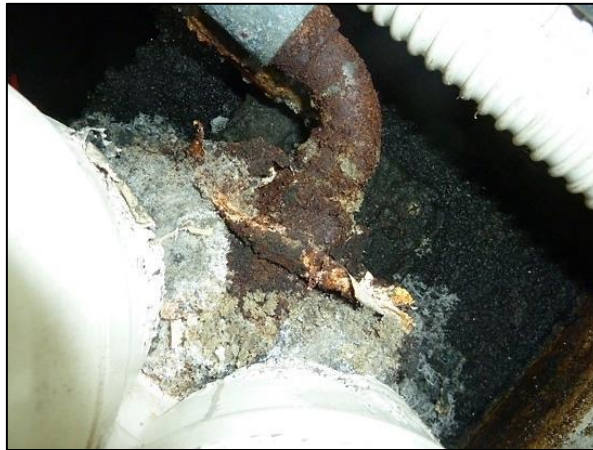
Filtres séparateurs + filtres à cartouches : corrosion au niveau arrivée des filtres

Photo 20 : corrosion

Toutes les vannes sont à vérifier ou remplacer (voir photo 20)

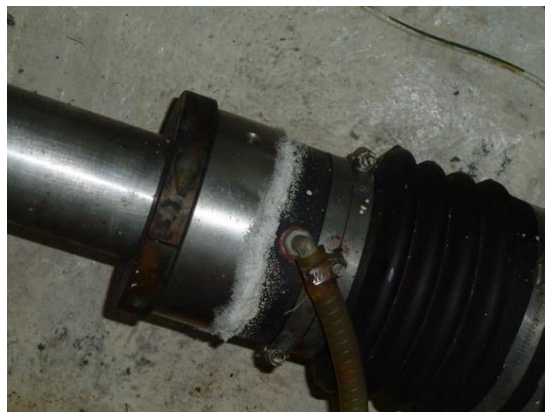
Presse étoupe PSS : corrosion sur la bague

Photo 21 : joint PSS, corrosion

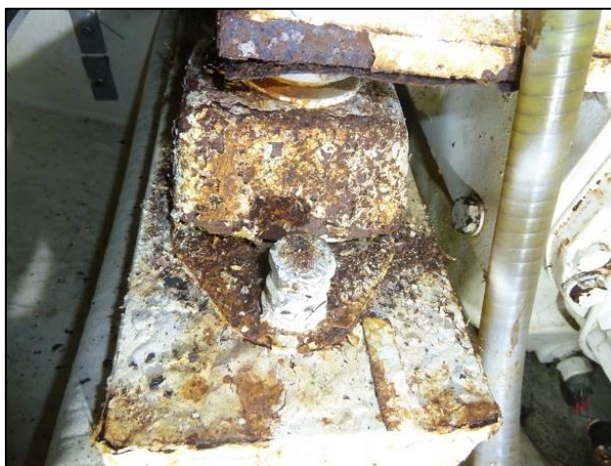
Corrosion des supports moteurs :

Photo 22 : support moteur

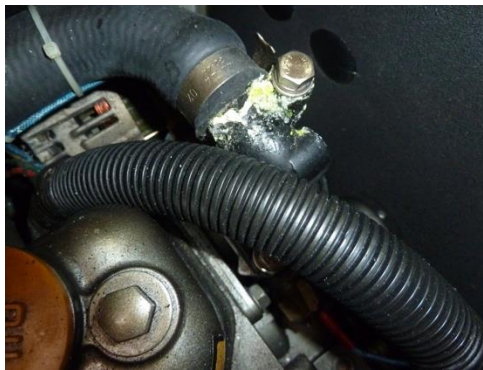
Sulfatation sur circuit eau brut :

Photo 23 : sulfatation

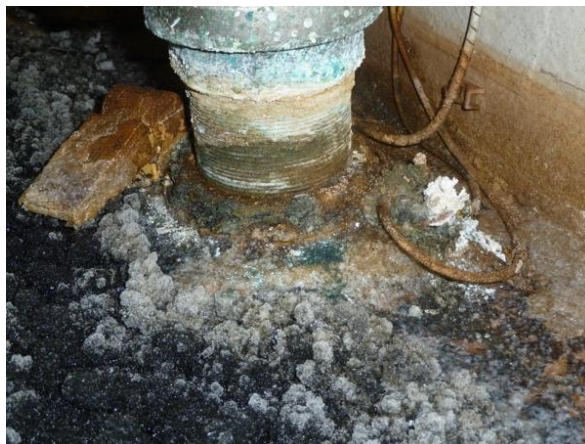
- ✓ 4 pompes électriques de cale avec détecteurs de niveau automatique : mauvais état du flotteur en fond cale moteur

Photo 24 : détecteur HS

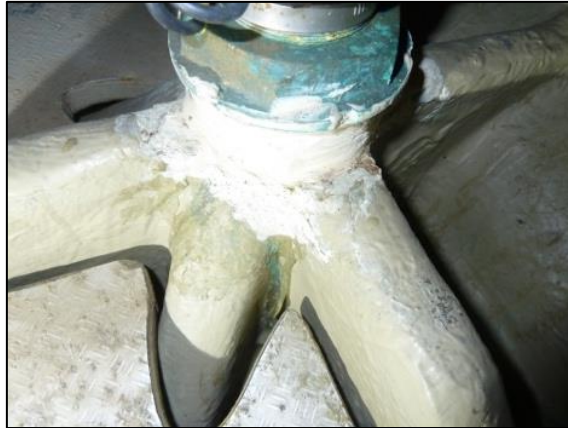
Tubes jaumière : légère corrosion sur tube de jaumière bâbord

Photo 25 : corrosion

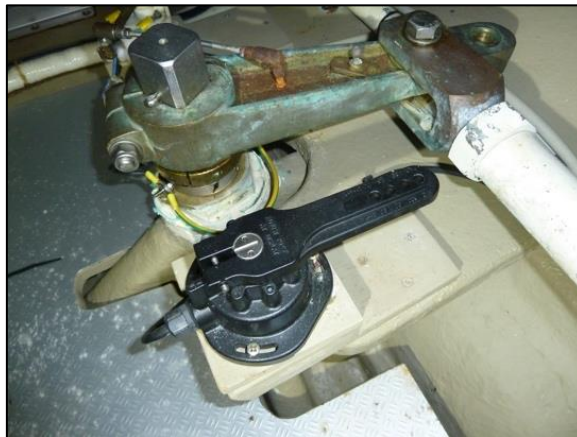
Manque biellette indicateur angle de barre

Photo 26 : manque biellette

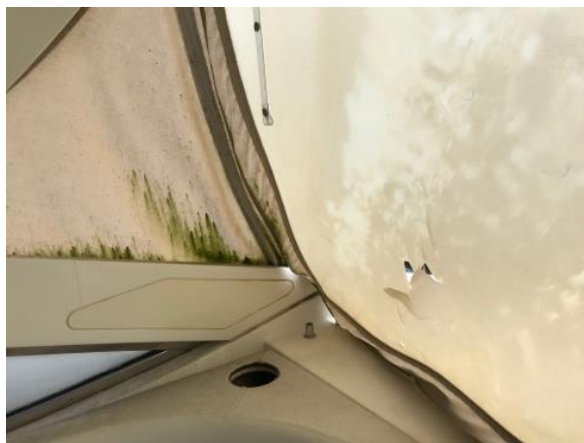
Eau douce (chaud/froid)  
 Ballon eau chaude  
 WC électrique  
 Bain de soleil, stocké dans la cabine avant  
 Réservoir eaux grises  
 Réservoir eaux noires  
 Bâche de protection : à remplacer,

Photo 27 : bâche HS
