R.G.E. No. 366/2018

**NAVE DA DIPORTO A VELA  
"AMERICA"**

**PERIZIA DI STIMA**

| 180418_RELAZIONE DI PERIZIA_00 | 05/06/2018 | Ing. Federico Sommella |

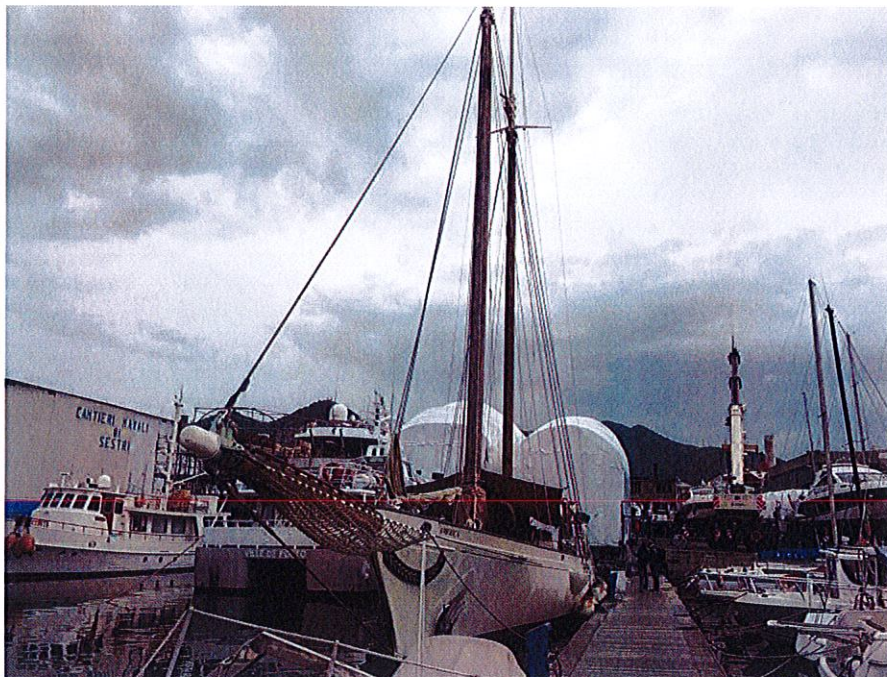
Genova, 07/05/2018: S/Y “AMERICA” presso Cantieri Navali di Sestri
