**TRIBUNALE DI SAVONA  
SEZIONE ESECUZIONI  
PROCEDURA RG 203/2016**

GIUDICE DELEGATO: **DOTT. STEFANO POGGIO**  
CUSTODE: **SIG. ANDREA FERTONANI**  
CONSULENTE TECNICO: **ING. DARIO BOOTE**

DATA: 25 Agosto 2016

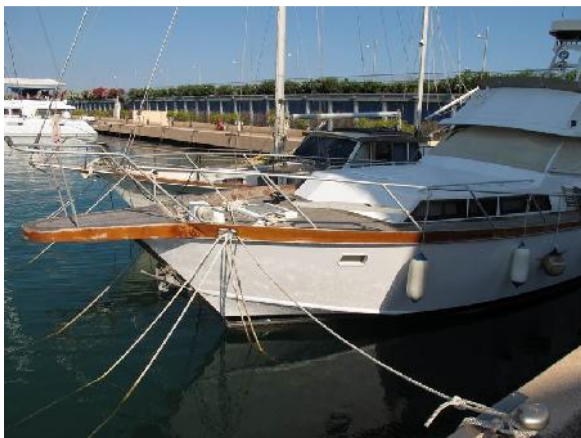
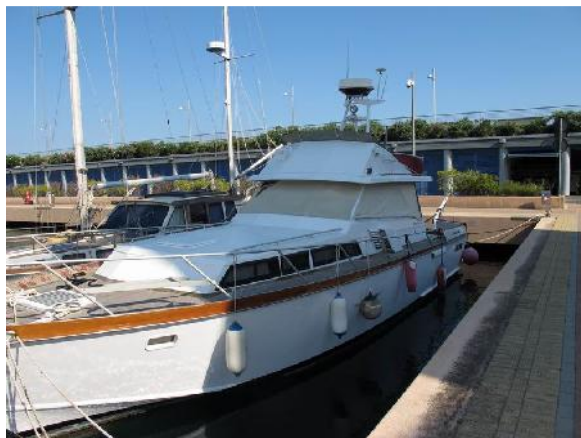
**Foto 1** – M/Y “Birillo”: vista di prua con delfiniera

L'imbarcazione è caratterizzata da linee esterne spigolose tipiche degli anni '60 e degli scafi in legno. Lo scafo è di colore bianco con verniciatura ancora in condizioni discrete. Il ponte è contornato da una falchetta in legno che si estende fino alla delfiniera, verniciata con smalto protettivo trasparente che in molti punti si sta sfogliando per la costante esposizione al sole e la mancanza di manutenzione. Le sovrastrutture, anch'esse pitturate in bianco, sono dotate di rifiniture

dei finestrini in legno. Le finestre della plancia sono coperte da teli di protezione di colore bianco. **(Foto 1 e 2).**

L'imbarcazione oggetto della presente relazione si trova in stato di totale abbandono almeno dall'anno 2013/14. Le condizioni generali dello scafo e delle sovrastrutture, almeno dall'esterno, appaiono senz'altro in linea con l'età dell'imbarcazione e richiederebbero interventi di ripristino della verniciatura delle parti bianche e, soprattutto, delle finiture in legno.

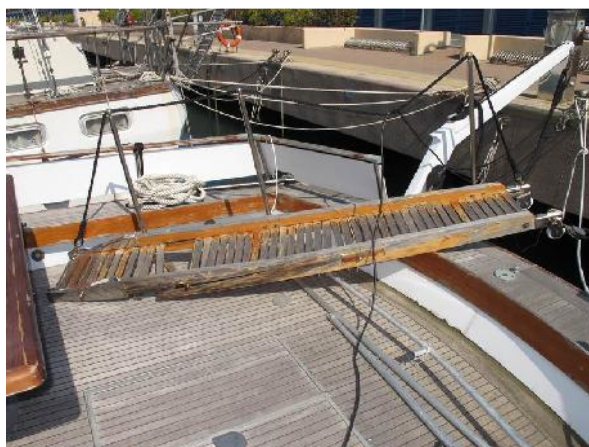
**Foto 6** – Pozzetto di poppa con passerella d'accesso e bitta d'ormeggio

A poppa lo specchio è dotato di una plancetta in tubi di acciaio inox con piattaforma in teak e scaletta di accesso in tubi d'acciaio inox e scalini in teak. Due gruette in acciaio verniciato di bianco sono adibite al sostegno di un tender, non presente a bordo **(Foto 3, 4 e 5)** e della passerella di accesso in legno, che si trova riposta nel pozzetto in pessime condizioni e praticamente inservibile in quanto alcuni traversini sono rotti o mancanti **(Foto 6).**

La barca è accessibile da una passerella fissa che immette nel pozzetto di poppa. La passerella è praticamente inservibile in quanto molti traversini sono rotti e alcuni addirittura sono mancanti. Il ponte è in doghe di teak ancora in condizioni accettabili considerata la mancanza di manutenzione. Il tavolo e le rifiniture in legno mostrano invece segni evidenti di degrado con ampie zone della verniciatura trasparente sfogliata. Le vetrate della sovrastruttura sono invece in buone condizioni senza righe, segnature o danni evidenti **(Foto 7 e 8)**. Al centro del pozzetto si trova il portello di accesso al locale tecnico dove si trovano il diesel generatore e i macchinari della timoneria. Sui lati del pozzetto sono installate due bitte di ormeggio in acciaio inox e due passacavi obliqui, anch'essi in acciaio inox, del tipo "bocca di rancio".

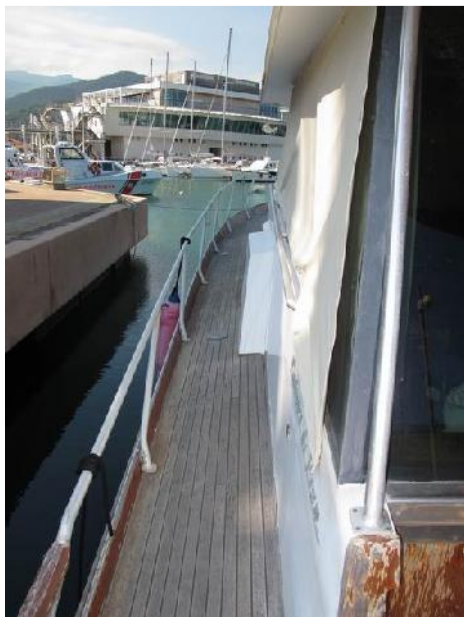
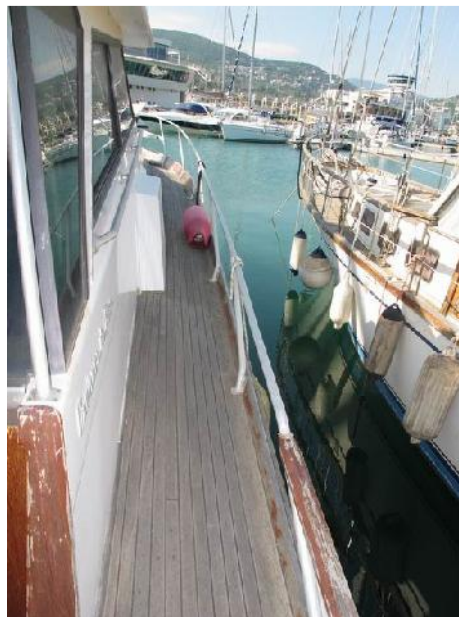
**Foto 9** – Passavanti lato di sinistra

I passavanti laterali, di larghezza circa cm 70, consentono un agevole passaggio da poppa e prora e le doghe di teak si presentano ancora in buone condizioni **(Foto 9 e 10)**. All'estrema prora **(Foto 11)** si trova l'argano salpancore con ruota a impronte sul lato di dritta e campana di tonnellaggio a sinistra **(Foto 12)**. A poppa dell'argano sono situate due bitte di ormeggio in acciaio inox e relativi passacavi. La prua è dotata di delfiniera fissa con carabottino in legno e battagliola di protezione in tubi di acciaio inox. Sul ponte, anche qui in condizioni discrete, a poppa dell'argano, si trova il passo d'uomo che immette nella cabina marinaio che si presenta riempita di materiali e componenti vari in evidente stato di abbandono **(Foto 13 e 14)**.

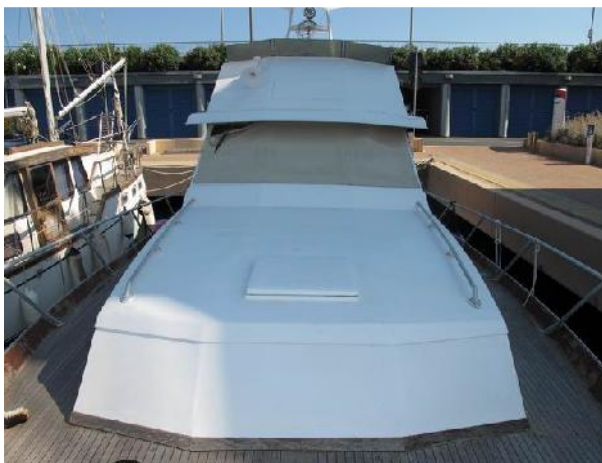
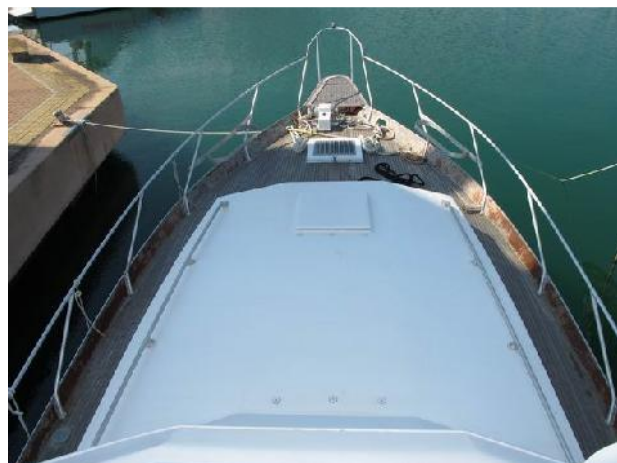
**Foto 15** – Sovrastruttura vista da prora verso poppa

La sovrastruttura verso prora termina con un rialzo dotato di portellino di aereazione e due tientibene in tubi di acciaio inox (**Foto 15 e 16**). Le condizioni della sovrastruttura a prua sono discrete anche se la vernice si sta sfogliando in alcuni punti.

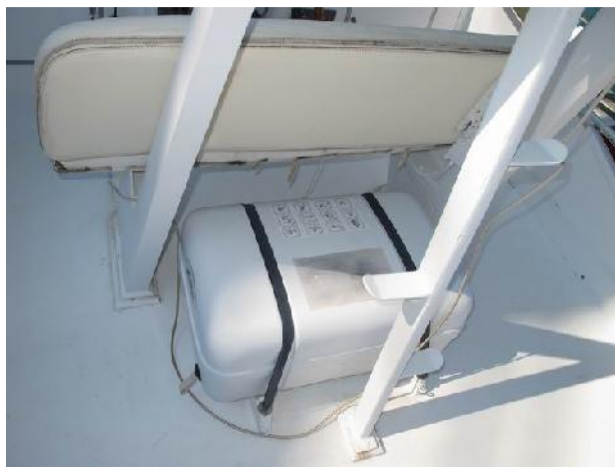
**Foto 22** – Zattera gonfiabile di salvataggio

Al centro del flying bridge si trova l'alberetto porta strumenti (**Foto 21**) con radar, antenne varie e luci di posizionamento, il tutto in apparente buon ordine. Ai piedi dell'albero, a poppa del divano del posto di guida è fissata una zattera gonfiabile della quale non è stato possibile verificare le caratteristiche in quanto l'etichetta di controllo era completamente sbiadita dal sole (**Foto 22**).

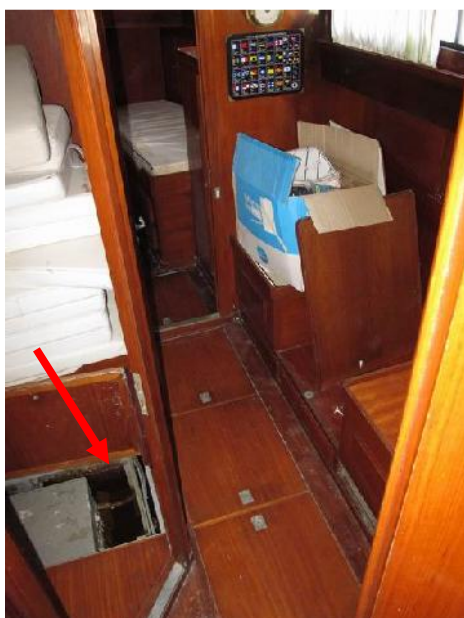
A prora della cucina, a sinistra, prima di immettersi nel corridoio (**Foto 37**) che porta alla cabina armatore, si trova una piccola cabina ospiti con due posti letto a castello disposti a "L". Nella cabina vi è tutta la cuscineria e i materassi macchiati in più punti ma senza lacerazioni o strappi (**Foto 38** e

**Foto 37** – Corridoio. La freccia indica il livello dell'acqua nella botola

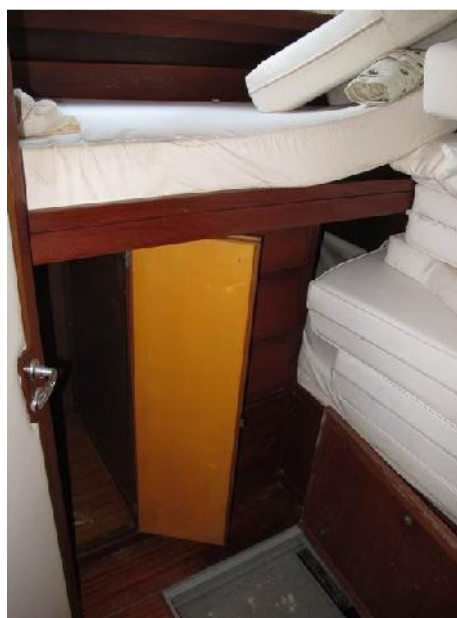
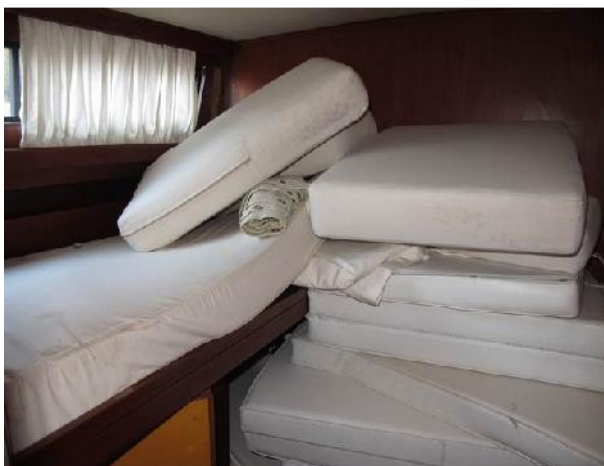
**Foto 38** – Cabina ospiti

39). A terra si trova una botola aperta la quale accede ad un gavone con una cassa e una notevole quantità d'acqua entrata probabilmente dai comenti del fasciame che non sono più a tenuta stagna.

Tutti i legni dell'arredamento e dei rivestimenti sottocoperta sono ancora in condizioni accettabili, nonostante l'incuria e potrebbero essere recuperati a condizioni migliori con una semplice lucidatura. Il problema più serio è invece rappresentato dalle infiltrazioni d'acqua nel fondo che richiederebbero invece un intervento al fasciame del fondo decisamente più impegnativo.

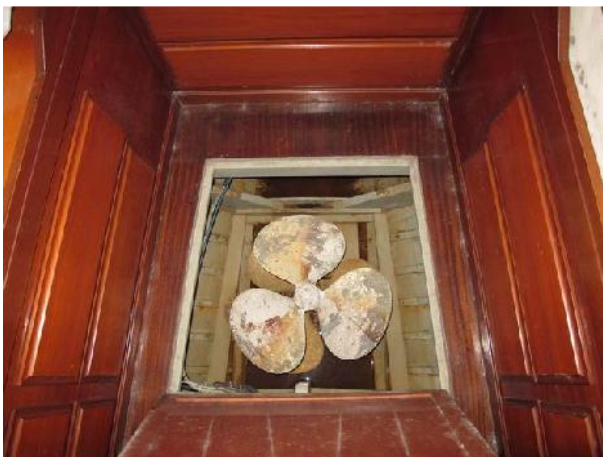
**Foto 45** – Cabina armatore: botola con vano eliche di rispetto

Nel pavimento della cabina armatore si trovano tre botole di accesso al fondo (**Foto 44**): dalla prima verso prora si accede ad un vano in cui si trovano due eliche di rispetto a tre pale (**Foto 45**); già qui si intravede l'acqua che arriva al livello della prima elica. Dalla seconda botola, verso poppa, si accede invece a due casse, probabilmente delle acque grigie e nere; nello spazio tra le due casse si vede una notevole quantità d'acqua (**Foto 46**). Dalla terza botola, subito dopo la porta di ingresso alla cabina armatore, nuovamente si vede il fondo completamente pieno d'acqua (**Foto 47**). Stessa situazione è stata rilevata nelle altre botole presenti nel corridoio, dalle quali si è potuto constatare che tutto il fondo è pieno d'acqua (**Foto 47 e 48**).

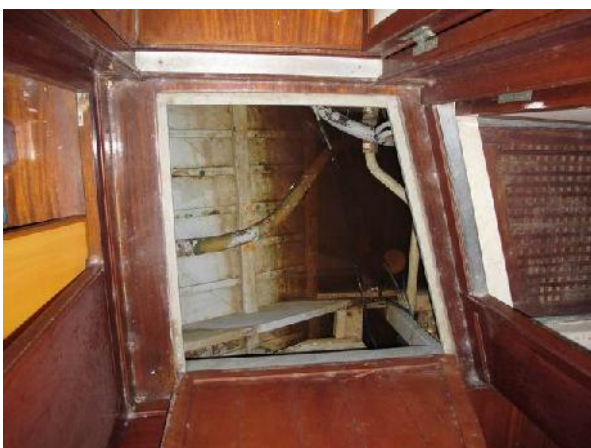
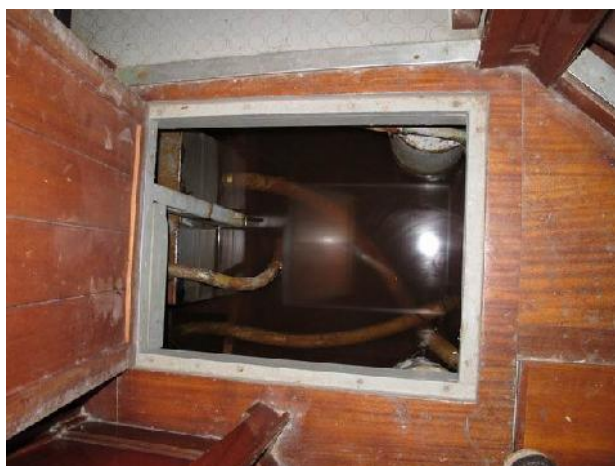
**Foto 47** – Cabina armatore: altra botola

Il problema più grave è però rappresentato dalle condizioni delle strutture dello scafo che, data la quantità di acqua presente sul fondo della barca in tutta la sua estensione, dimostrano di non essere più a tenuta stagna. Le strutture del fondo dello scafo necessiterebbero quindi di un refitting completo.

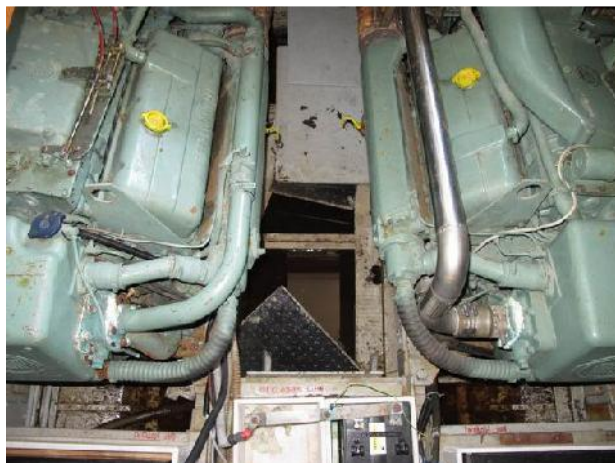
L'apparato motore si trova in corrispondenza del salone e vi si accede attraverso un portellone a due battute come mostrato dalla **Foto 49**. I motori sono due Detroit Diesel piuttosto datati e in condizioni malandate; difficile dire se siano in grado o meno di funzionare ancora. In mezzo ai due motori, sulla paratia prodiera si trova il quadro elettrico e, a lato, le batterie di avviamento e servizi (**Foto 50**). Verso poppa si trova il sistema di scarico e i silenziatori dei due motori e una apertura di accesso al locale tecnico poppiere (**Foto 51**). Anche in apparato motore si trova acqua stagnante in notevole quantità (**Foto 52**). A lato dei due motori, verso murata si trovano le casse del combustibile (**Foto 53 e 54**).

**Foto 52** – Apparato motore al centro: è visibile l'acqua sul fondo

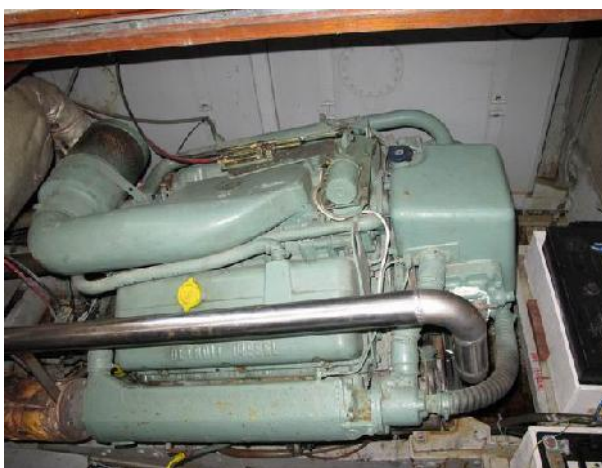
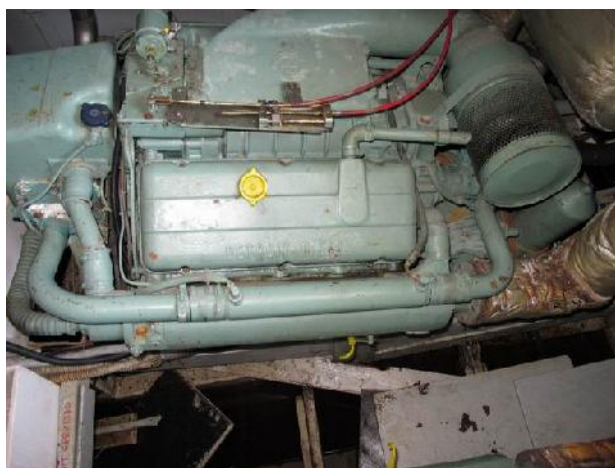
**Foto 53** – Motore di sinistra

L'apparato motore e l'impiantistica in generale è invece in condizioni critiche, e il loro ripristino richiederebbe costi decisamente elevati.

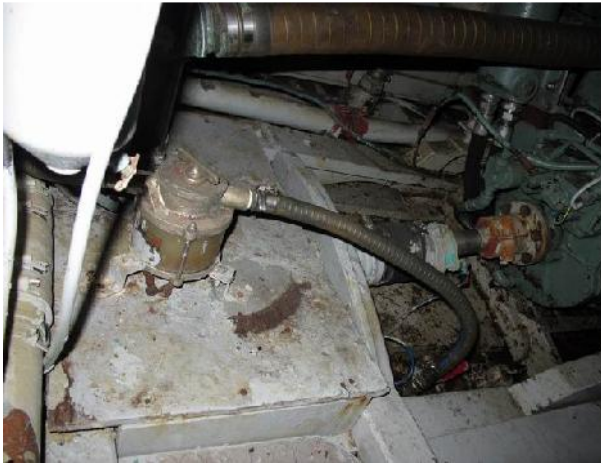
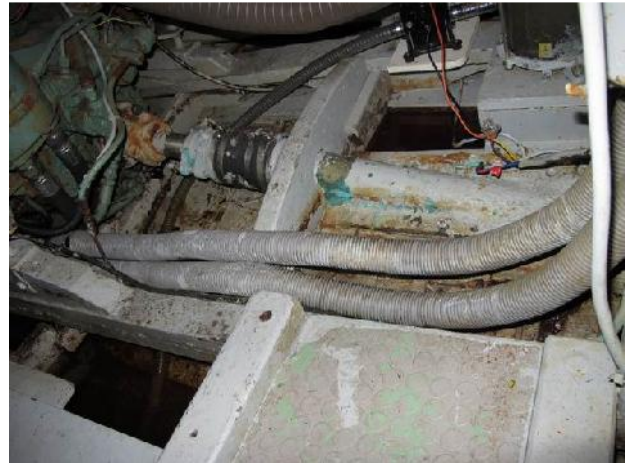
**Foto 63** – Astuccio dell'asse dell'elica del motore di sinistra visto dal locale tecnico di poppa

Dalla porta che separa il locale tecnico di poppa e l'apparato motore sono state scattate alcune foto alla parte poppiera dei motori con in evidenza i due riduttori (**Foto 61 e 62**) e i due pressatrecce (**Foto 63 e 64**). Da queste ultime due foto si può notare lo stato non ottimale in cui si trova l'apparato motore.
