**TRIBUNALE DI GENOVA**

**S/Y "VIA COSI' QUATTRO"**

**STIMA DEL VALORE DI MERCATO**

020316A\_RELAZIONE DI PERIZIA\_19-09-2016

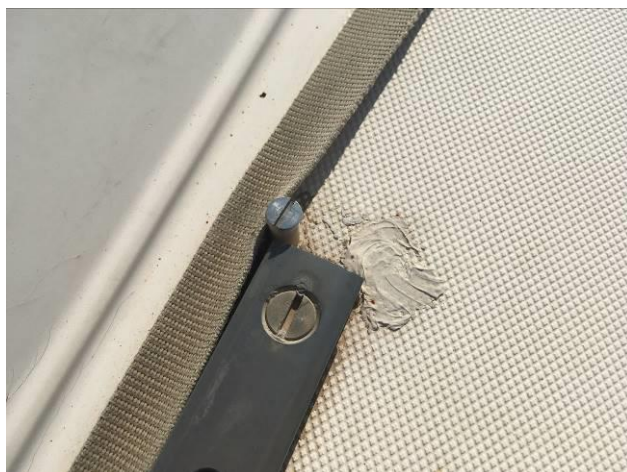
Lo stato della pitturazione dell'opera morta e della tuga è risultato sufficiente: sono presenti segni di riparazioni mal eseguite sulla superficie esterna della tuga e usura evidente in corrispondenza degli oblò.

Ritocchi in coperta non eseguiti a regola d'arte

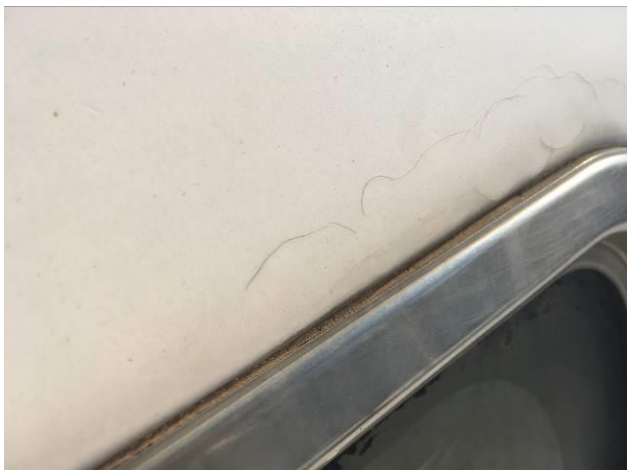
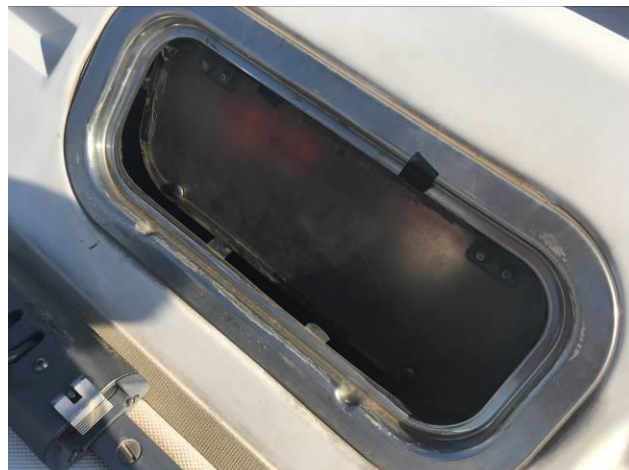
Difetti e fratture superficiali sulle parti esterne

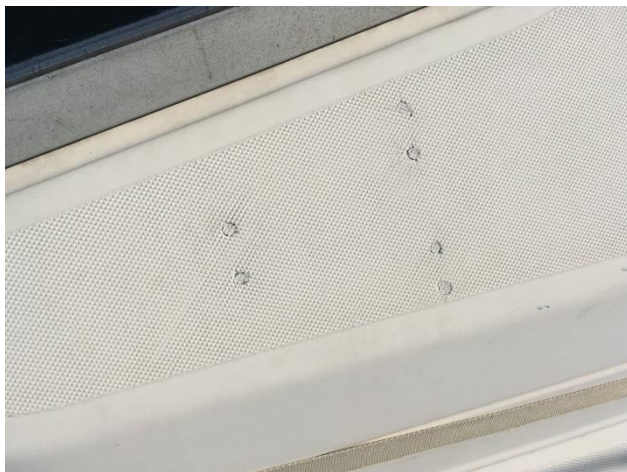
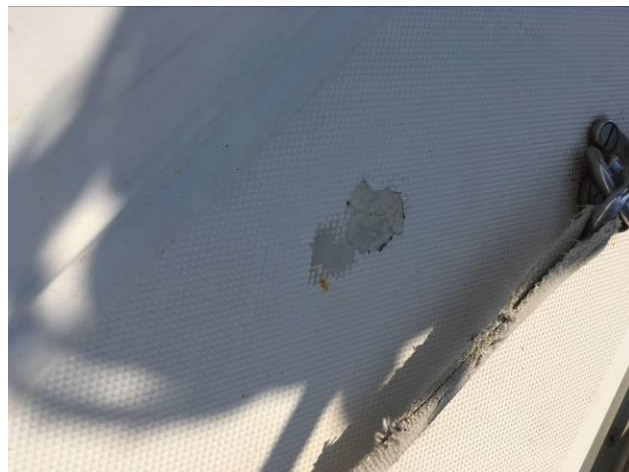
Difetti e fratture superficiali sulle parti esterne

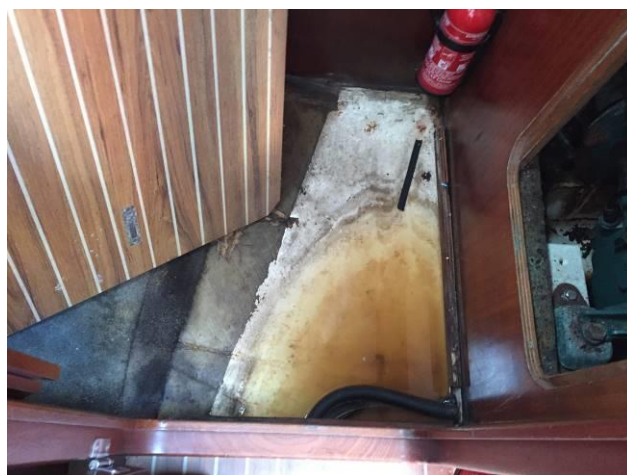
A seguito di ispezione interna, la vetroresina costituente lo scafo risultava strutturalmente integra, per quanto accertabile. Le condizioni dei depositi non erano accertabili e potranno essere soggetti ad ulteriore verifica; da evidenziare la presenza di liquidi in sentina.

Presenza di acqua in sentina

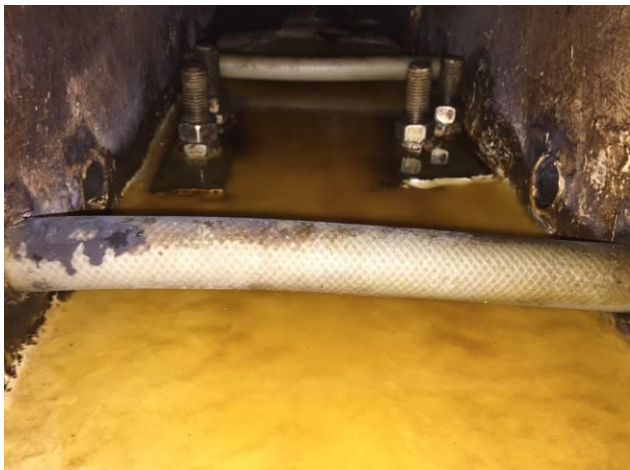
Presenza di acqua in sentina

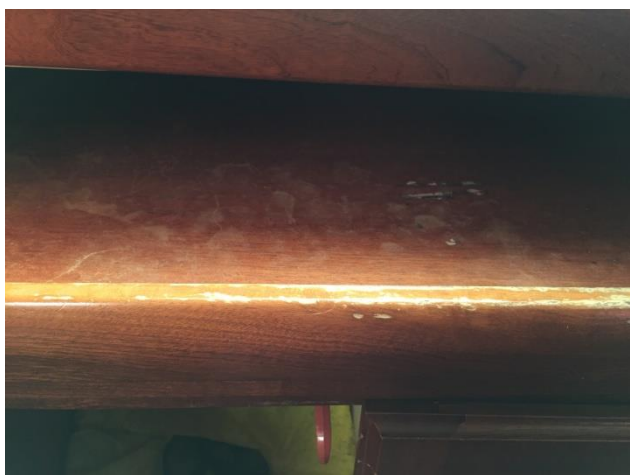
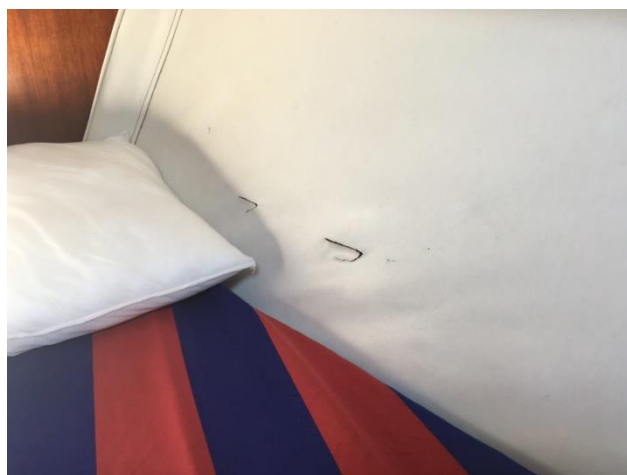
Gli alloggi, i letti e la dinette apparivano in sufficienti condizioni generali ed il mobilio non presentava difetti importanti ma insufficienti condizioni di pulizia.

Arredi interni e selleria sporchi e talvolta danneggiati

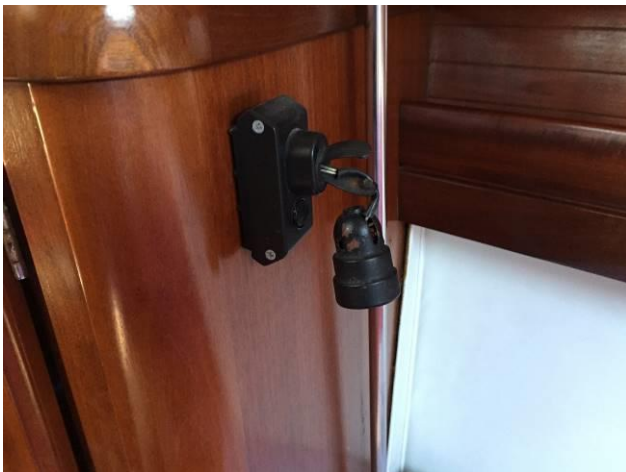
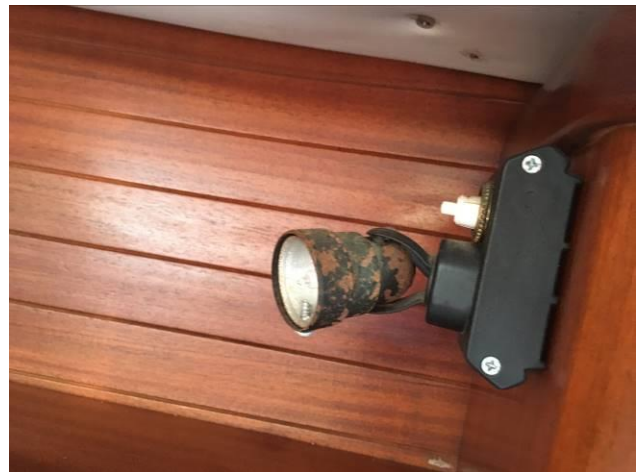
Corpi illuminanti arrugginiti e supporti danneggiati

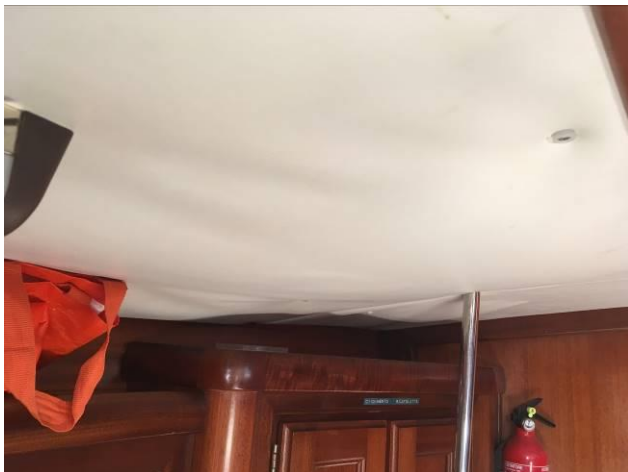
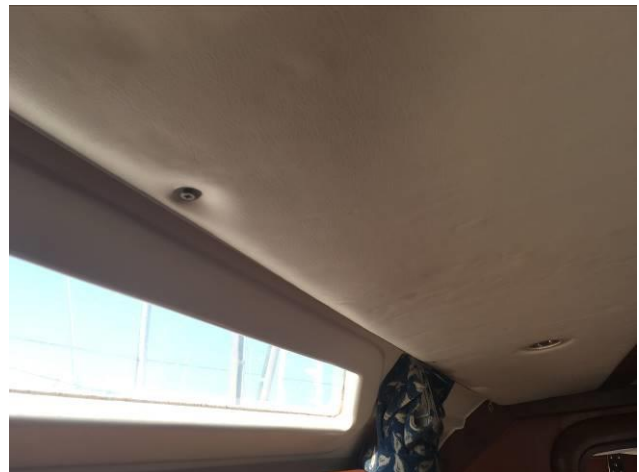
Le pavimentazioni sono risultate in condizioni soddisfacenti mentre i cieli hanno presentato segni di infiltrazioni d'acqua e lievi danneggiamenti al rivestimento.

Interni: condizioni dei cieli

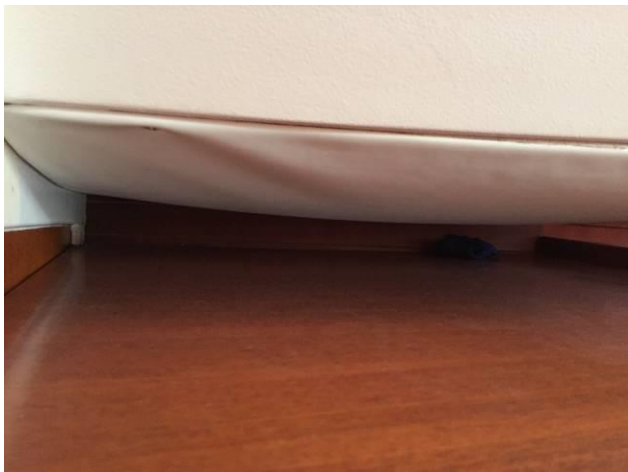
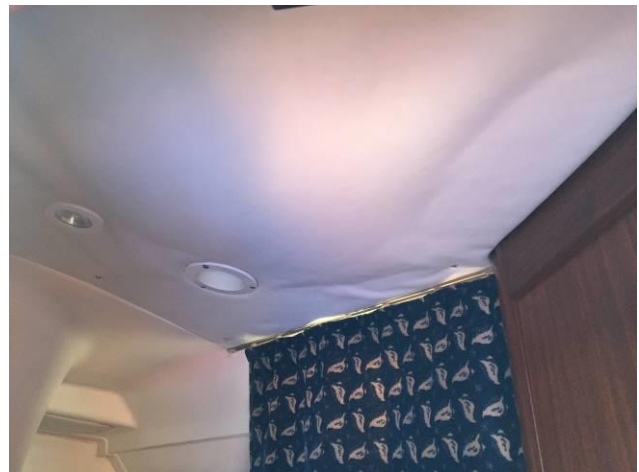
Verifica delle condizioni dei cieli

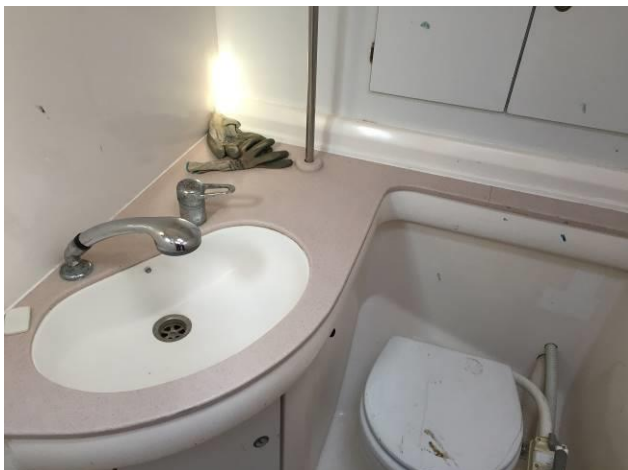
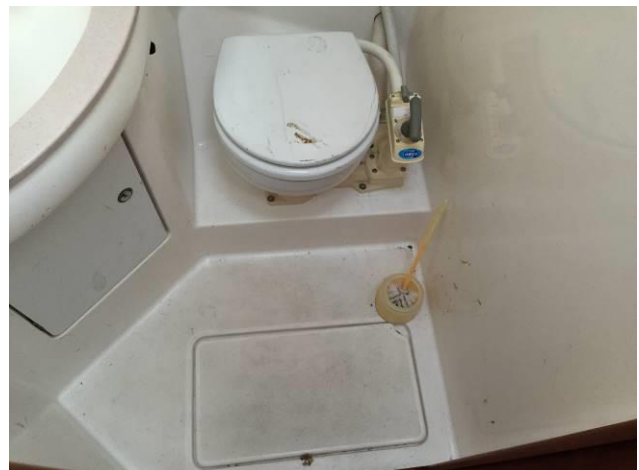
I bagni sono stati trovati in condizioni di manutenzione e pulizia appena sufficienti. Non è stato possibile accertare il funzionamento degli impianti idrici e degli scarichi.

Condizione generale dei servizi igienici

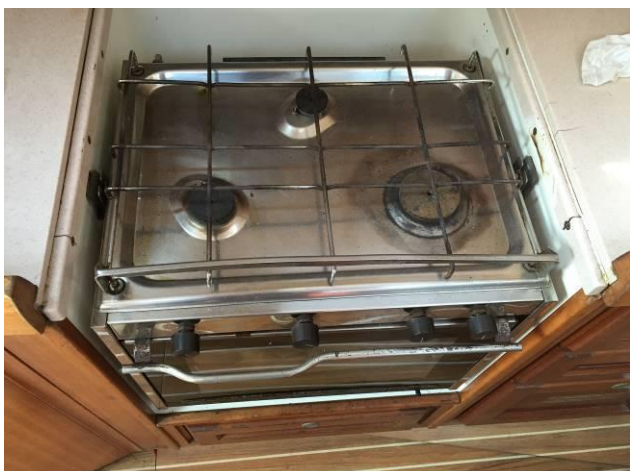
La cucina ed i fornelli di tipo basculante, sono risultati in condizioni di manutenzione insufficienti; appaiono necessarie un'accurata igienizzazione e pulizia generale.

Fornelli basculanti

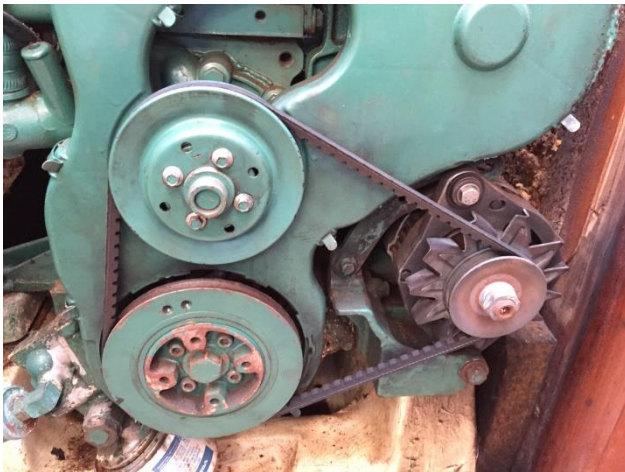
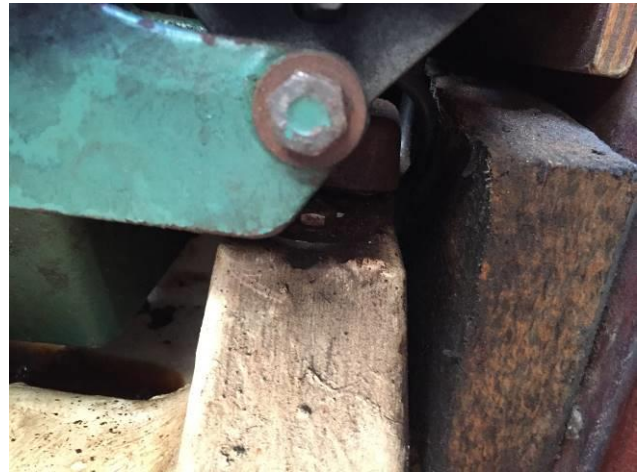
Le ore di moto del motore principale non sono note come anche lo stato di funzionamento visto che non presentava evidenze di recente manutenzione.

Stato e condizioni di manutenzione del motore

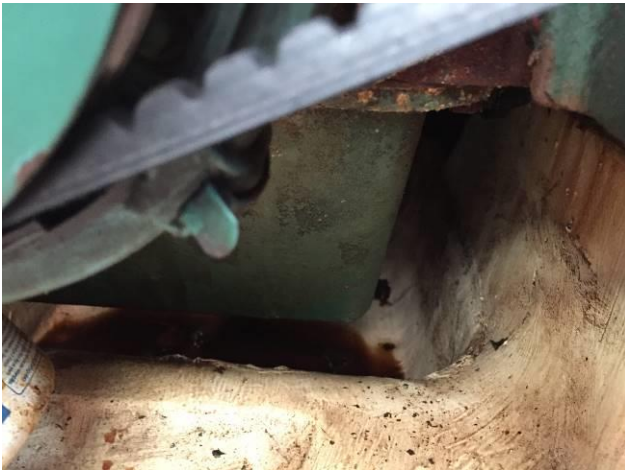
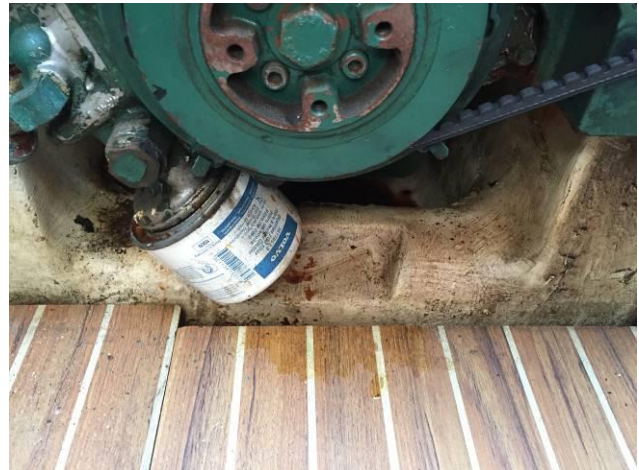
Il vano motore dell'unità è accessibile rimuovendo la scaletta di accesso alla dinette; da un esame generale, è stata riscontrata la presenza di sostanze oleose, presumibilmente imputabili a trasudamenti derivanti da tenute difettose.

Trafilamenti di sostanze oleose nel vano motore

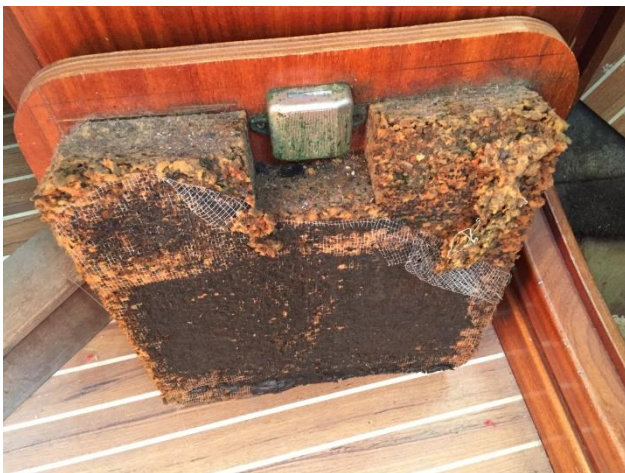
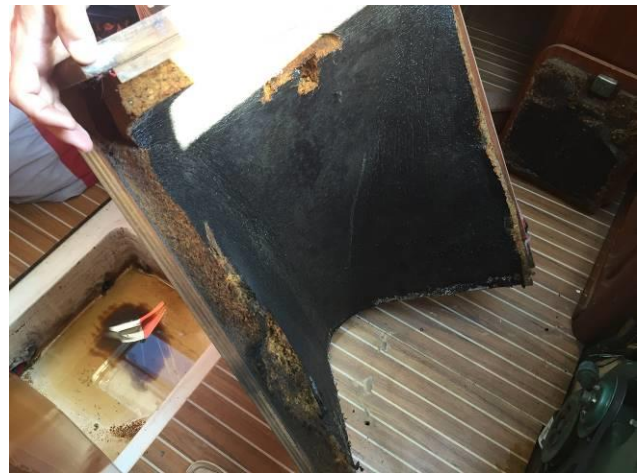
Coibentazione/anti-rombo da verificare.

Condizioni anti-rombo

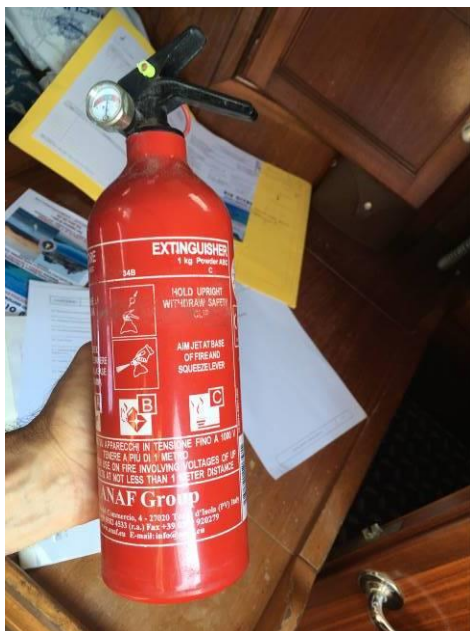
Estintori portatili

Le attrezzature portatili antincendio necessitano di un controllo completo, manutenzione / revisione e, ove necessario, sostituzione.
