**TRIBUNALE DI GENOVA**  
Esecuzioni Mobiliari

**M/Y "KELUAL"**

**PERIZIA DI STIMA**

230922\_RELAZIONE DI PERIZIA\_00

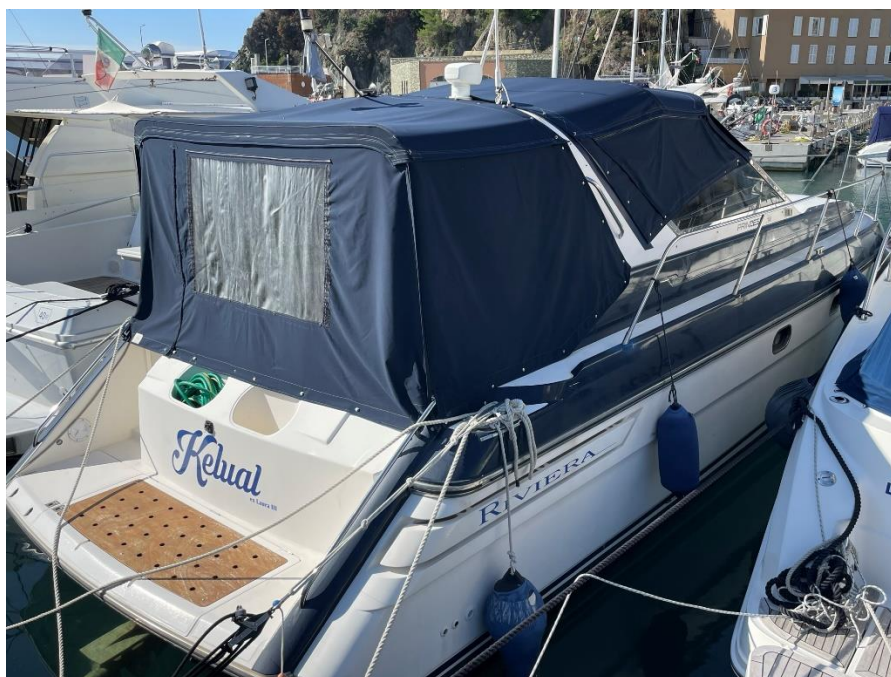
Condizioni dell'imbarcazione al momento della visita

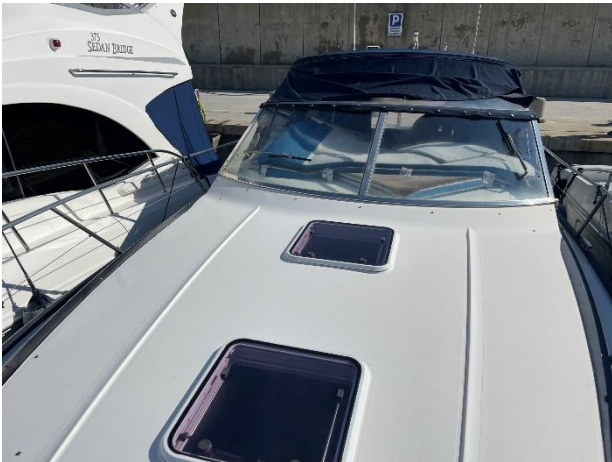
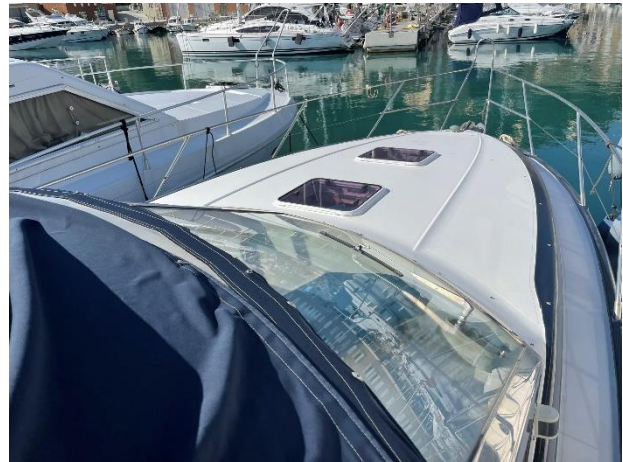
Zona prodiera del ponte

| Informazioni generali | | |
|---|---|---|
| Ponte: | SUFFICIENTE | Condizione generale allineata all'età dell'unità. |

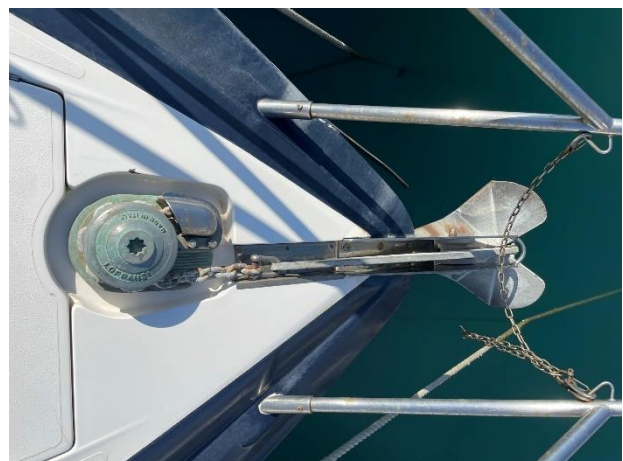
Salpancore

| Equipaggiamenti | | |
|---|---|---|
| Ancore e catene: | SODDISFACENTE | Attrezzature adeguate all'unità. |

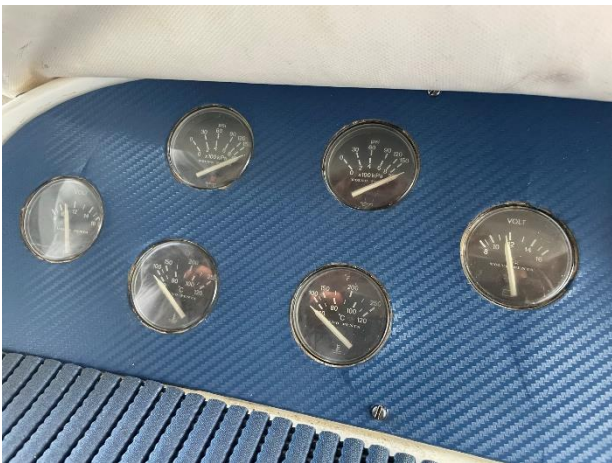
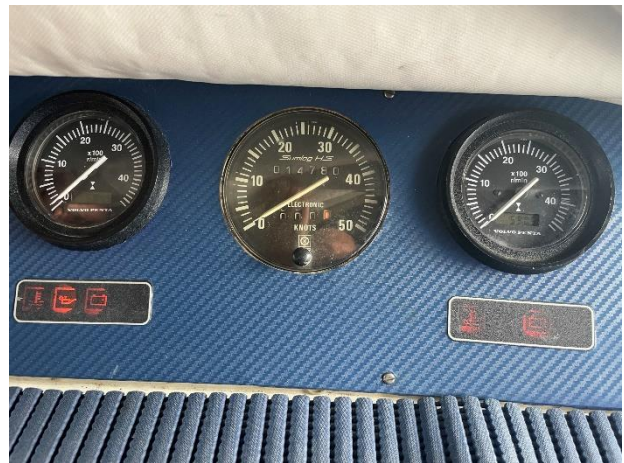
Indicatori strumenti in plancia di comando

| Equipaggiamenti | | |
|---|---|---|
| Apparecchiature di navigaz.: | SUFFICIENTE | Attrezzatura adeguata al tipo di unità anche se obsoleta. |

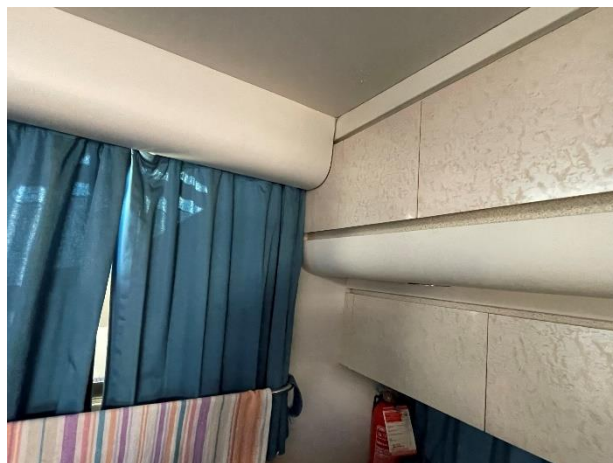
Particolare di cielini e dei rivestimenti

| Propulsione e governo | | |
|---|---|---|
| Cieli: | SODDISFACENTE | Come sopra |

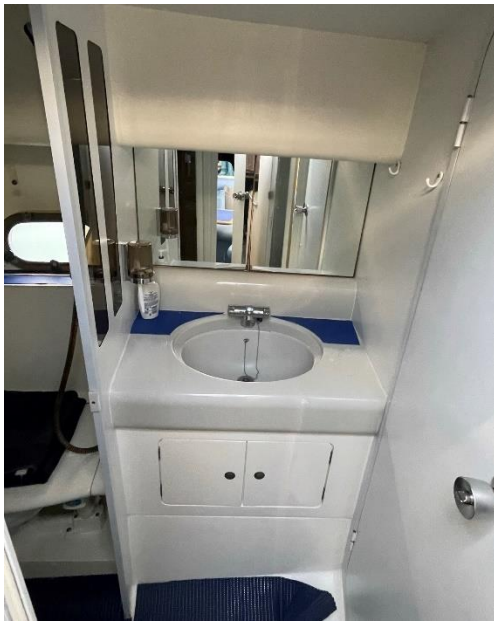
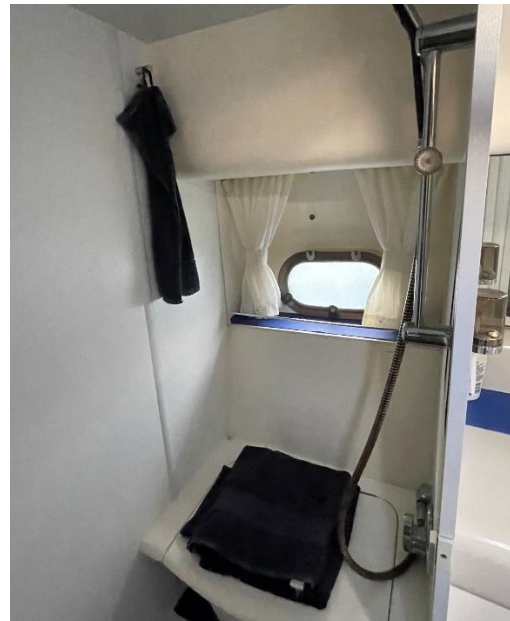
Servizi igienici

| Propulsione e governo | | |
|---|---|---|
| Servizi igienici / bagni: | SUFFICIENTE | Non testati, da verificare. |

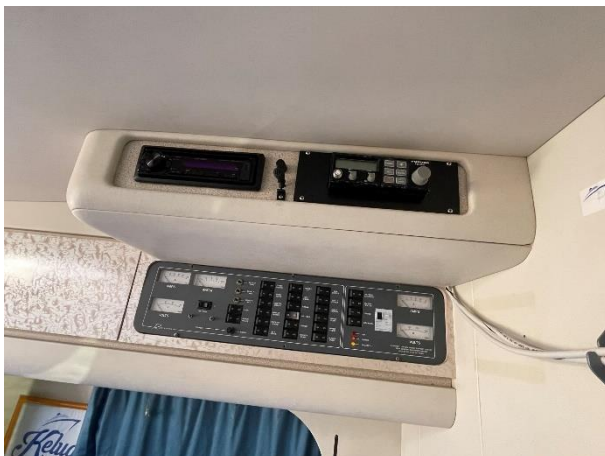
Quadro elettrico e dotazioni radio

| Propulsione e governo | | |
|---|---|---|
| Impianto elettrico: | SODDISFACENTE | Apparentemente in buono stato, si suggerisce in ogni caso una verifica di massima da parte di un elettricista specializzato in campo nautico. |

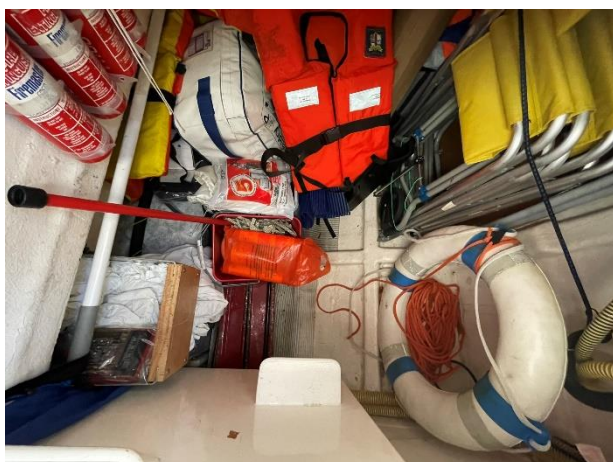
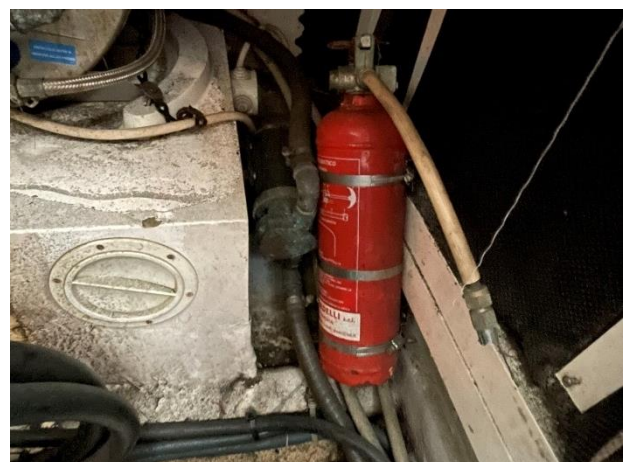
Dotazioni di sicurezza

| Equipaggiamenti | | |
|---|---|---|
| Dotazioni di sicurezza: | N/A | Come sopra. |

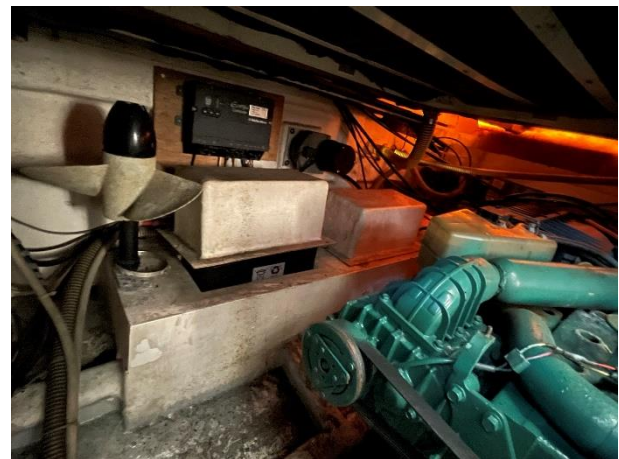
| Informazioni generali | | |
|---|---|---|
| Stato generale manutenzione: | SUFFICIENTE | Sala macchine in stato generale accettabile; rilevati alcuni residui oleosi e sporcizia diffusa che si suggerisce di eliminare alla prima manutenzione generale. |

Ispezione generale sala macchine

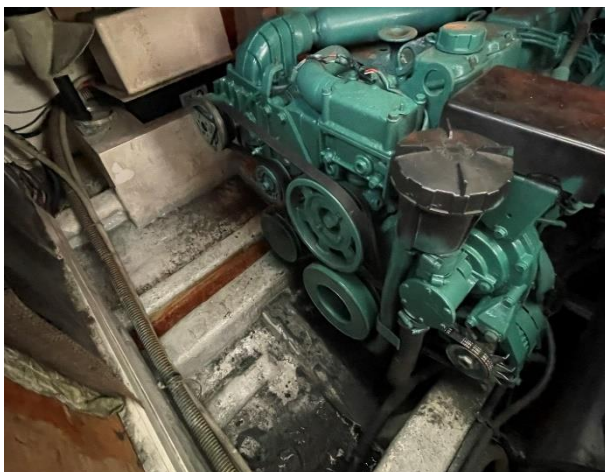
| Informazioni generali | | |
|---|---|---|
| Motori principali: | SUFFICIENTE | Ore di moto rilevate dalla strumentazione SN 584 – DR: 590<br>Si consiglia una verifica completa da parte di tecnico motorista, per effettuare verifiche di sicurezza ed eventuali manutenzioni. |

Dettagli circa stato e manutenzione dei motori
