**TRIBUNALE CIVILE DI SAVONA**  
**PROCEDURA ESECUTIVA MOBILIARE**

**Procedura N. 570/2018 tra:**

## **RELAZIONE TECNICA**

Nella presente relazione sono descritte le condizioni generali della imbarcazione da diporto “Amerigo” di proprietà della Società Assistenza Servizi S.A.S. di Carrus Maria Graziella, attualmente ormeggiata presso il Porto Turistico di Varazze (SV).

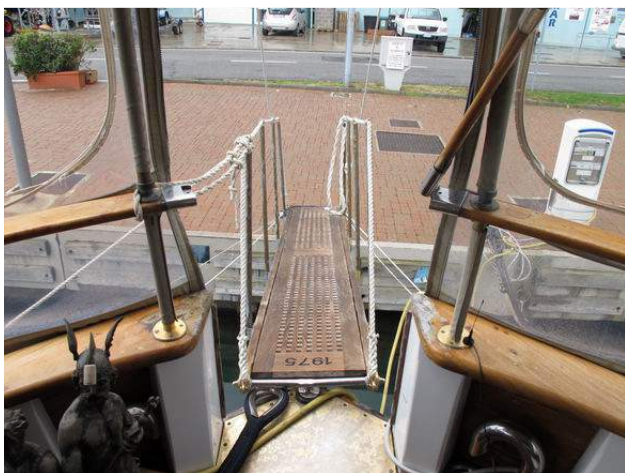
**Foto 6.1** – Scalandrone di accesso da terra

L'accesso alla barca è assicurato da un barcarizzo centrale a poppa dotato di passerella in legno di tipo fisso, brandeggiabile tramite cima collegata ad un verricello posto sul flying bridge (**Foto 6.1**). Da qui si entra nel pozzetto (**1**) coperto da un tendalino in tela con finestrature in acetato trasparente e in buone condizioni. Al centro del pozzetto si trova un puntello di sostegno del flying bridge con intorno un tavolo rotondo in legno. Il ponte è rivestito in teak scuro a doghe dritte ancora in buone condizioni (**Foto 6.2**).

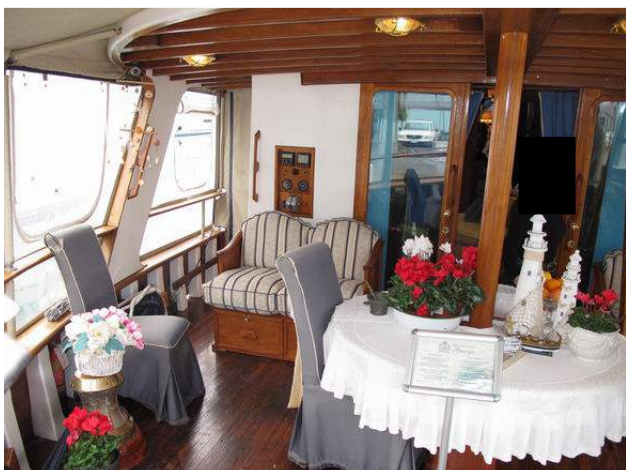
**Foto 6.3** – Pozzetto: lato di sinistra

Sul lato di sinistra, a fianco della porta di entrata nel salone, è sistemato un divanetto a due posti in legno con cuscini imbottiti e rivestimento in tessuto a righe (**Foto 6.3**). Sopra al divanetto è inserito a parete un pannello con la ripetizione dei comandi per le manovre da poppa (**Foto 6.4**). Sul lato di dritta si trova un altro divanetto identico al primo (**Foto 6.5**). Il ponte soprastante presenta una buona finitura con pannelli verniciati di bianco, l'anguilla centrale e

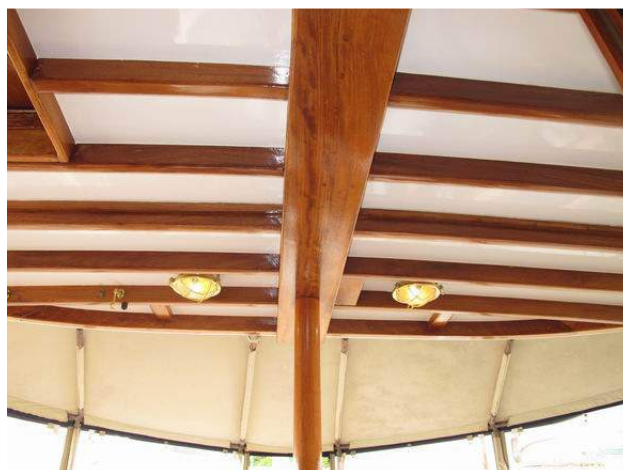
**Foto 6.6** – Pozzetto: cielino con bagli e punti luce

i bagli in legno, tutto in ottime condizioni. L'illuminazione è fornita da due plafoniere in ottone (**Foto 6.6**).

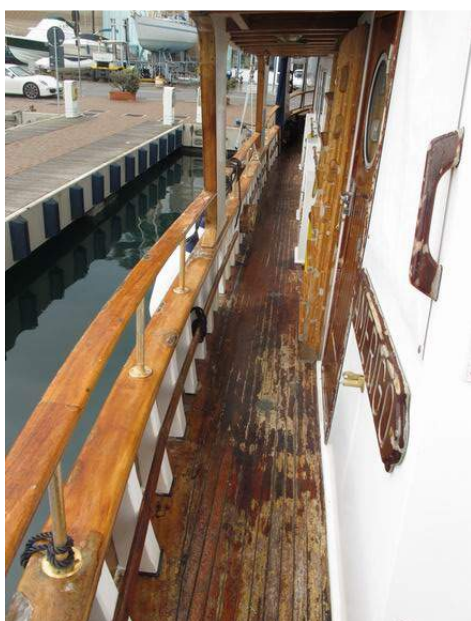
**Foto 6.7** – Passavanti lato di dritta (visto da prora)

L'accesso a prua è assicurato da due passavanti di larghezza più che sufficiente. Il fasciame del passavanti di dritta (**2**) è sfogliato, così come il capodibanda della falchetta e della battagliola mentre gli scalmotti della falchetta sono verniciati in bianco e in buone condizioni; identiche osservazioni valgono per il passavanti di sinistra (**3**). Le griglie di aereazione, la porta della plancia e la targa con la scritta "Amerigo" presentano ampie sfogliature della verniciatura su entrambi i lati (**Foto 6.7 e 7.8**).

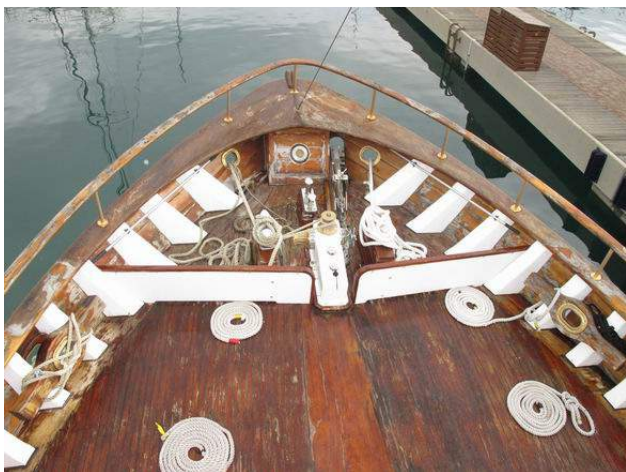
**Foto 6.9** – Vista della prua dal flying bridge

All'estrema prua (**4**) il rivestimento del ponte in teak presenta diverse sfogliature in diversi punti ma le condizioni del teak sono buone senza vuoti nei comenti o riduzioni visibili dello spessore delle doghe (**Foto 6.9**). Al centro, a prora di due pannelli di legno bianco, si trova l'argano salpancore di marca "ORVEA" con ruota ad impronte sul lato di dritta, una campana di tonnellaggio a sinistra e una verticale sopra alla cassa dell'argano. A destra e a sinistra dell'argano, su due basamenti in legno alti circa cm 70, sono fissate due bitte in acciaio inox (**Foto 6.10**). Altre due bitte in legno sono fissate insieme al passacavi in ottone, agli scalmotti della falchetta. Tutti i legni, anche se strutturalmente integri, sono sfogliati per l'esposizione continua al sole (**Foto 6.11**).

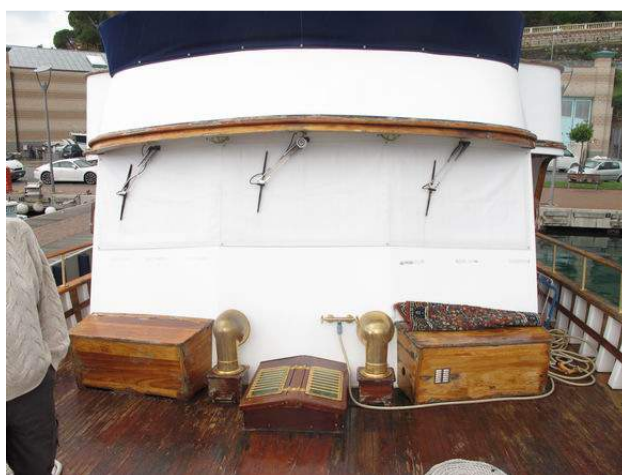
**Foto 6.12** – Prua: casse porta cime con lucernaio

Appoggiate alla faccia prodiera della sovrastruttura vi sono due casse-ripostiglio in legno con verniciatura a flatting, due maniche a vento in ottone e un osteriggio con vetri e griglia di protezione in ottone (**Foto 6.12**).

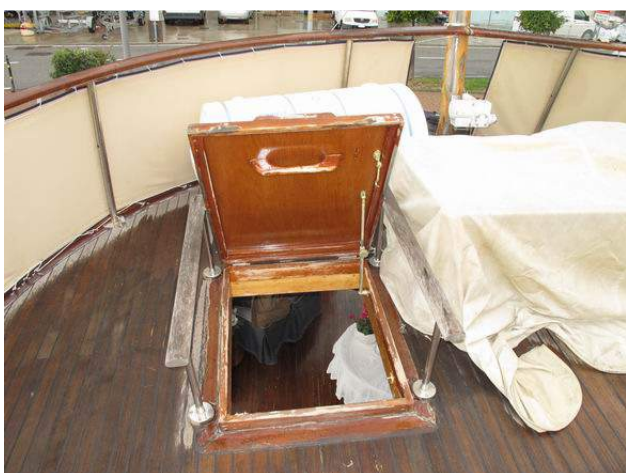
**Foto 6.13** – Passo d'uomo per l'accesso al fly

Dalla scaletta in legno visibile nella **Foto 6.5**, si accede al flying bridge attraverso un passo d'uomo con cornice e portello di chiusura in legno (5); il passo d'uomo, al livello del fly è contornato da una balaustra con candelieri in acciaio e capodibanda in legno, per facilitare la risalita (**Foto 6.13**).

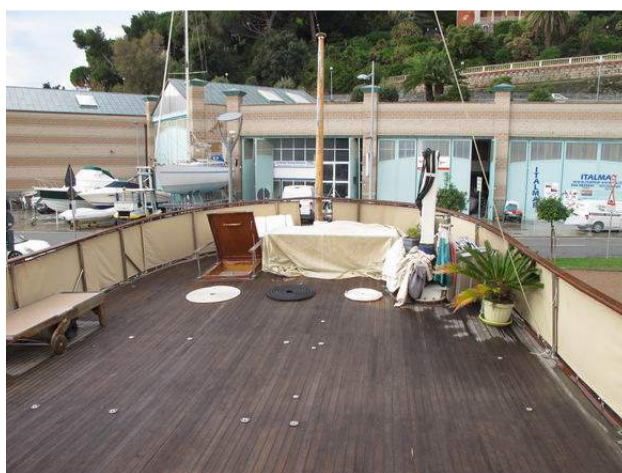
**Foto 6.14** – Ponte fly visto verso poppa

Tutto il ponte fly è rivestito con teak a doghe dritte e di colore grigio naturale; il calafataggio in gomma è in buone condizioni a parte alcuni punti in cui i comenti sono vuoti (**Foto 6.14**). Tutto il fly (6) è circondato da una battagliola in tubi di acciaio inox con tendalino in tessuto, blu verso l'esterno e beige verso l'interno; il tendalino è legato alla battagliola e ben teso e si presenta in ottime condizioni. A poppa è installata una gruettina (7) con portata di kg 2'600 per il varo del tender (**Foto 6.15**); la zattera gonfiabile Zodiac situata all'estrema poppa del fly (8) ha l'etichetta delle revisioni completamente cancellata e non è stato possibile capire per quante persone è adibita e se ha un collaudo ancora valido (**Foto 6.16**).

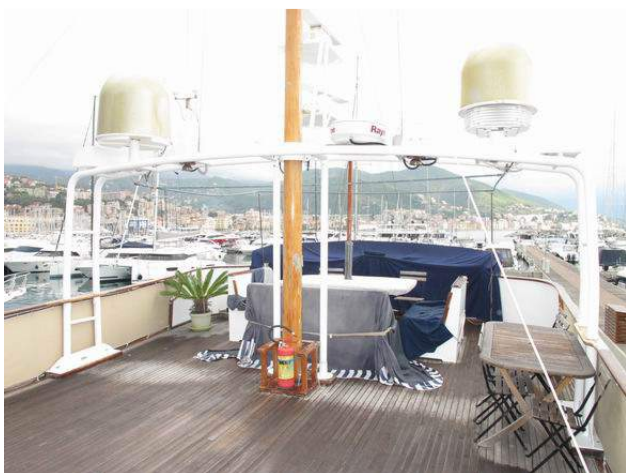
**Foto 6.19** – Ponte fly verso prora

e due luci di illuminazione del fly (**Foto 6.19**). L'alberetto alla base è dotato di una piccola battagliola in legno e di un estintore da 5kg parzialmente scarico (**Foto 6.20**).

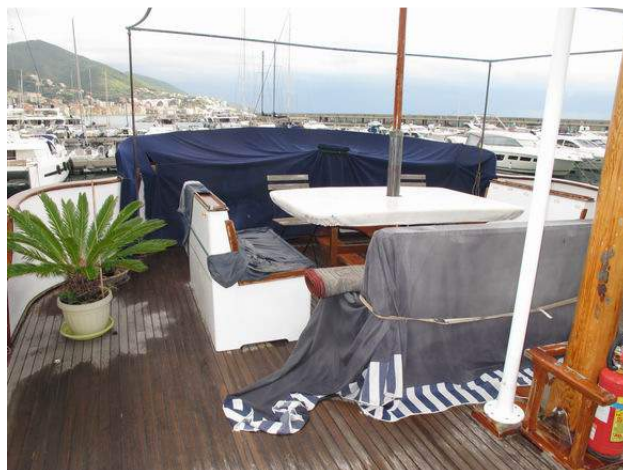
**Foto 6.22** – Tavolo con divani e plancia di comando

Verso prora il fly è dotato di un tavolo quadrato con un divano grande per madiere e due divani a due posti per paramezzale (**9**); i divani hanno una struttura in legno verniciato di bianco e il pianale di seduta verniciato a flatting (**Foto 6.22**).

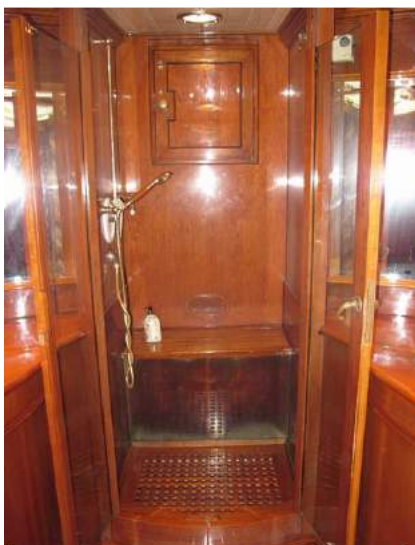
Anche la doccia è tutta rivestita in mogano con portine in vetro e cornice in legno, carabottino classico, seduta e rubinetteria in ottone (**Foto 9.11**), anche questa in ottime condizioni.

**Foto 9.11** – Bagno armatore: doccia

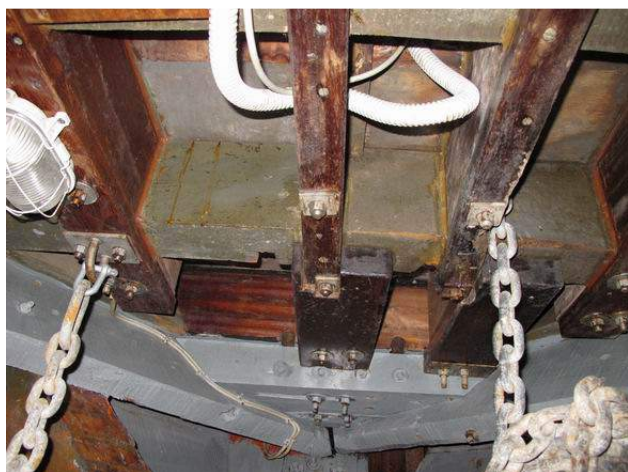
Dal portellino sulla parete prodiera della doccia, visibile nella **Foto 9.11**, si accede al gavone di prua (**18**) dove sono riposte le catene dell' ancora (**Foto 9.12**). Guardando all'interno del gavone ci si può rendere conto delle dimensioni degli elementi strutturali dello scafo (costole, bagli e anguille) e delle buone condizioni in cui si trovano (**Foto 9.13 e 9.14**).

**Foto 9.13** – Gavone di prua: rinforzi del ponte con attacchi dell'estremità delle catene

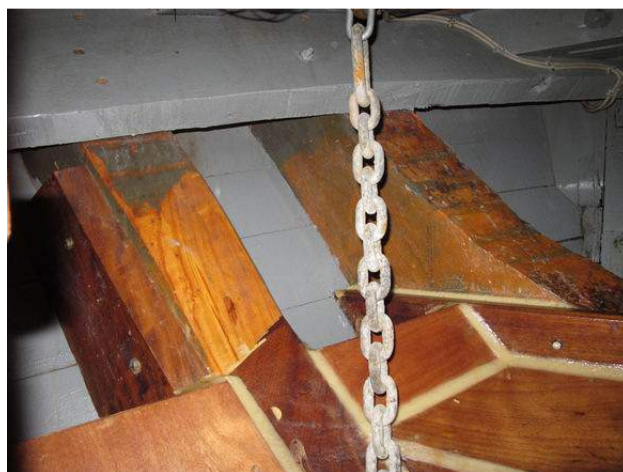
**Foto 9.14** – Gavone di prua: costole dello scafo

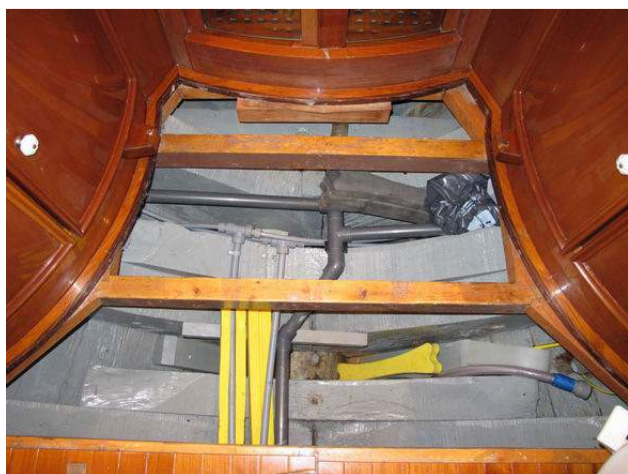
Stessa impressione si è avuta spagliolando il pavimento del bagno e ispezionando la sentina sottostante. Notevoli sono le dimensioni dei madieri e delle costole, tutto verniciato con vernice grigia, probabilmente al cloro caucciù, la cosiddetta "turafori" (**Foto 9.15**). Le tubazioni dell'acqua sono in plastica (sistema Acron) così come quelle degli scarichi (**Foto 9.16**).

**Foto 9.15** – Sentina sotto al pavimento del bagno armatore. Si possono notare le tubazioni dell'acqua in plastiva (sistema Acron) e quelle degli scarichi, anch'essi in plastiva

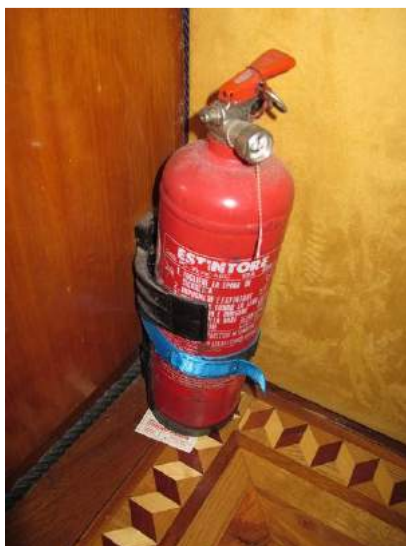
In entrambe le cabine è posizionato all'entrata un estintore a polvere da 2 kg con etichetta di collaudo ormai scaduto (**Foto 9.27 e 9.28**).

**Foto 9.27** – Cabine ospiti: estintore cabina di dritta

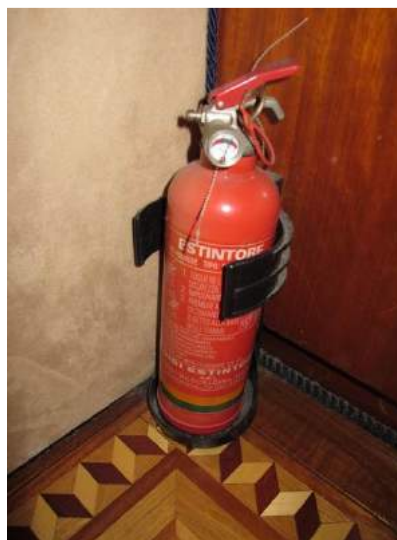
**Foto 9.28** – Cabine ospiti: estintore cabina di sinistra

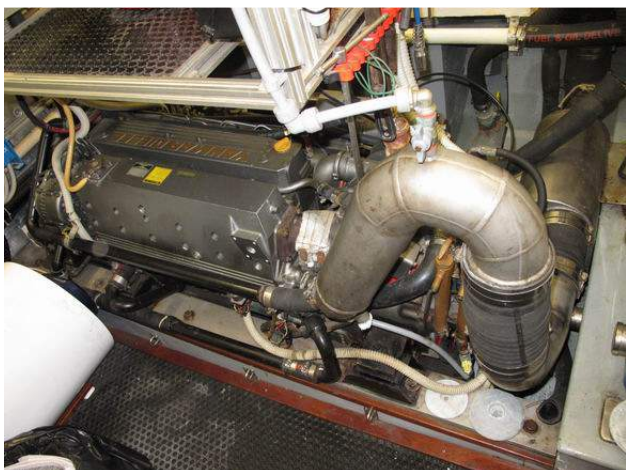
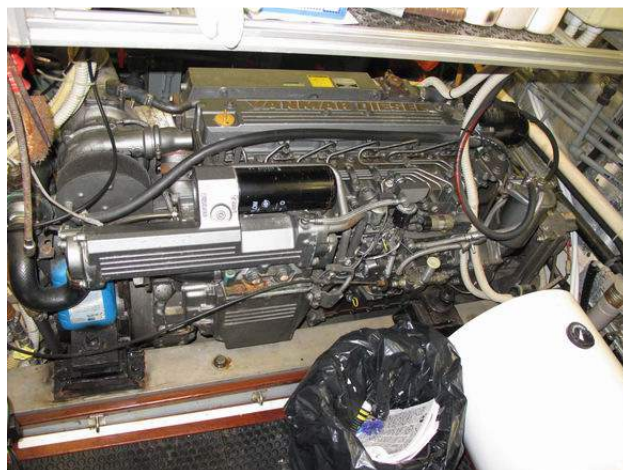
**Foto 10.5** – Sala macchine: motore di dritta

A lato del corridoietto centrale si trovano i due motori principali Yanmar, (**Foto 10.5 e 10.6**); motori, tubi di scarico e silenziatori sono ben ordinati, puliti e senza perdite d'olio. A murata sono sistemate 2 casse combustibile a dritta e 2 a sinistra (**Foto 10.7 e 10.8**); su ogni lato, tra le due casse di prora e di poppa, si trovano i silenziatori del sistema dei gas di scarico dei motori principali (**Foto 10.9 e 10.10**).

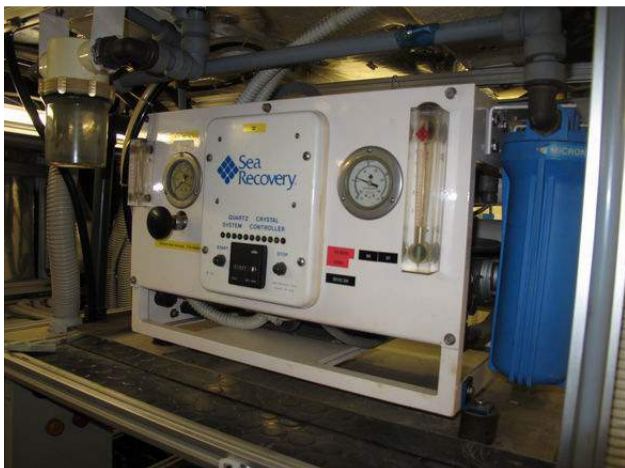
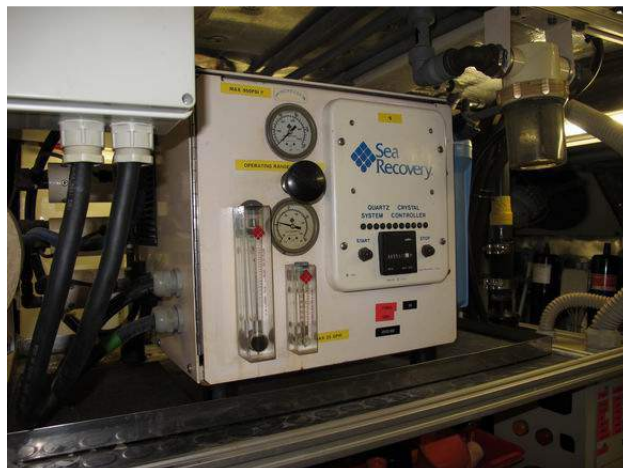
**Foto 10.11** – Dissalatore di dritta

Su una incastellatura di profilati d'alluminio sopra ai motori principali, sono sistemati due dissalatori di marca Sea Recovery; il contaore di quello di sinistra segna 1027 ore mentre quello di destra segna 951 ore (**Foto 10.11 e 10.12**). Sotto al banco di lavoro è sistemata la pompa di servizio dei dissalatori (**Foto 10.13**).

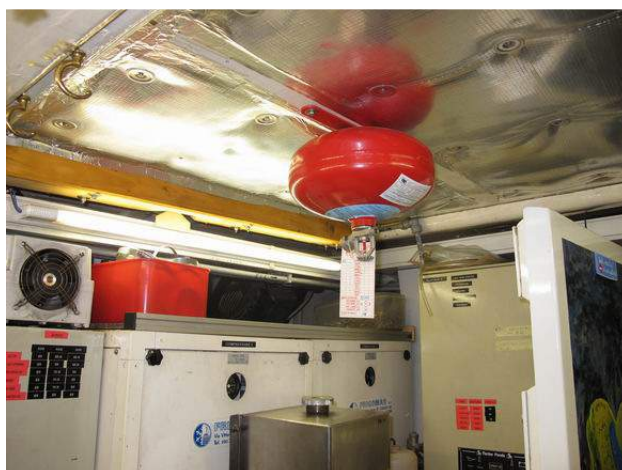
Nella **Foto 10.22** è visibile la coibentazione del cielino della sala macchine in pannelli di alluminio con isolante all'interno ( di cui non è possibile stabilire la natura) e il serbatoio del sistema antincendio a pioggia.

**Foto 10.22** – Estintore a pioggia

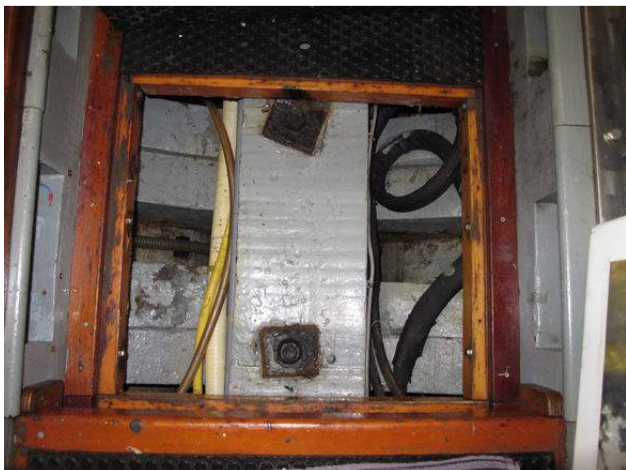
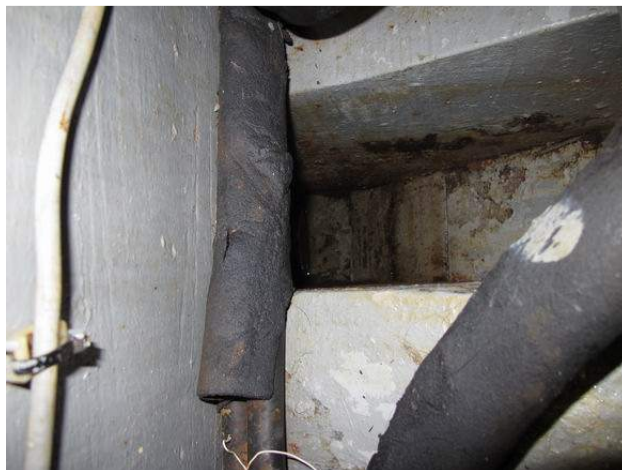
**Foto 10.23** – Sentina sotto al pagliolo tra i due motori

Anche in sala macchine sono stati rimossi i paglioli per prendere visione dello stato delle strutture del fondo che, come è possibile notare nelle **Foto 10.23 e 10.24**, sono di notevoli dimensioni e in ottimo stato.

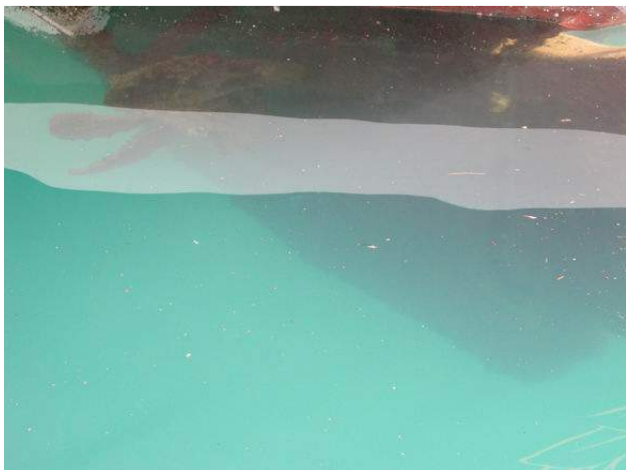
**Foto 10.27** – Elica a 5 pale di sinistra

Nelle **Foto 10.27 e 10.28** si possono vedere, se pur non perfettamente a causa dei riflessi dell'acqua, le due eliche di sinistra e di dritta rispettivamente, che

appaiono ricoperte di flora marina, a causa del lungo periodo di inattività del sistema propulsivo. Le stesse considerazioni valgono per il timone (**Foto 10.29**) e per le pinne stabilizzatrici (**Foto 10.30**).
