**TRIBUNALE DI SAVONA  
SEZIONE ESECUZIONI  
PROCEDURA RG 203/2016**

GIUDICE DELEGATO: **DOTT. STEFANO POGGIO**  
CUSTODE: **SIG. ANDREA FERTONANI**  
CONSULENTE TECNICO: **ING. DARIO BOOTE**

DATA: 25 Agosto 2016

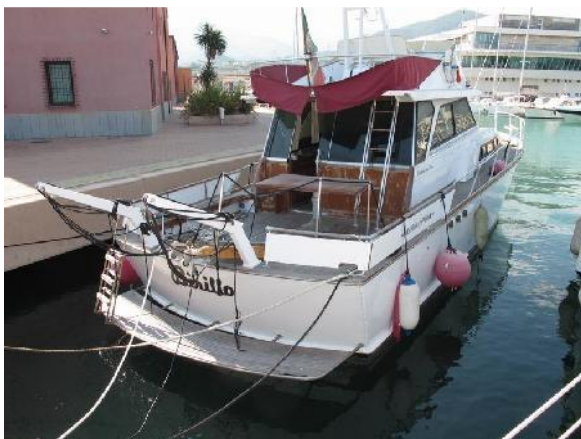
**Foto 3** – Vista di poppa, lato di dritta

A poppa lo specchio è dotato di una plancetta in tubi di acciaio inox con piattaforma in teak e scaletta di accesso in tubi d'acciaio inox e scalini in teak. Due gruette in acciaio verniciato di bianco sono adibite al sostegno di un tender, non presente a bordo **(Foto 3, 4 e 5)** e della passerella di accesso in legno, che si trova riposta nel pozzetto in pessime condizioni e praticamente inservibile in quanto alcuni traversini sono rotti o mancanti **(Foto 6).**

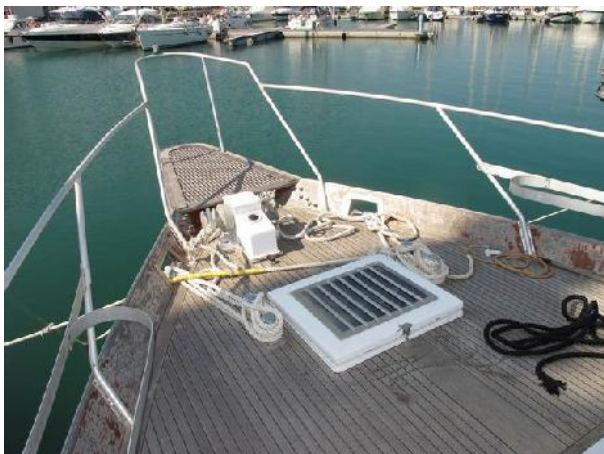
**Foto 11** – Estremità prodiera

I passavanti laterali, di larghezza circa cm 70, consentono un agevole passaggio da poppa e prora e le doghe di teak si presentano ancora in buone condizioni **(Foto 9 e 10)**. All'estrema prora **(Foto 11)** si trova l'argano salpancore con ruota a impronte sul lato di dritta e campana di tonnellaggio a sinistra **(Foto 12)**. A poppa dell'argano sono situate due bitte di ormeggio in acciaio inox e relativi passacavi. La prua è dotata di delfiniera fissa con carabottino in legno e battagliola di protezione in tubi di acciaio inox. Sul ponte, anche qui in condizioni discrete, a poppa dell'argano, si trova il passo d'uomo che immette nella cabina marinaio che si presenta riempita di materiali e componenti vari in evidente stato di abbandono **(Foto 13 e 14)**.

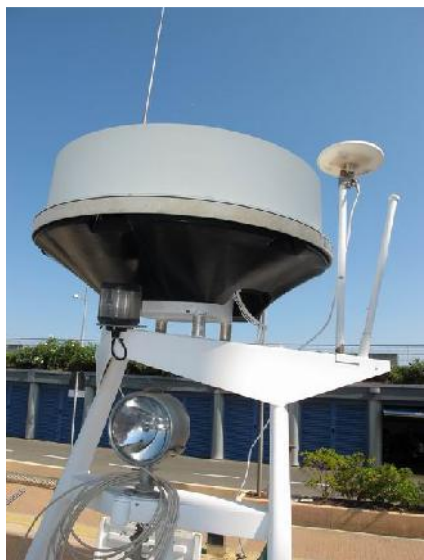
**Foto 21** – Alberetto porta strumenti

Al centro del flying bridge si trova l'alberetto porta strumenti (**Foto 21**) con radar, antenne varie e luci di posizionamento, il tutto in apparente buon ordine. Ai piedi dell'albero, a poppa del divano del posto di guida è fissata una zattera gonfiabile della quale non è stato possibile verificare le caratteristiche in quanto l'etichetta di controllo era completamente sbiadita dal sole (**Foto 22**).

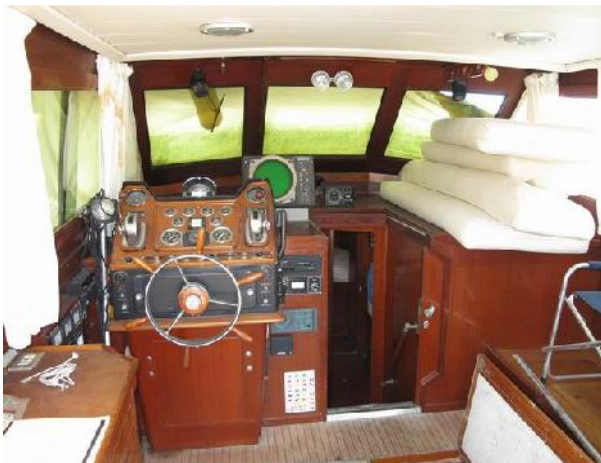
Verso prora, sul lato di sinistra è posizionata la plancia di comando, mentre a dritta vi è un piano di carteggio sul quale attualmente è stata spostata la cuscineria della dinette (**Foto 27**). Tutti i legni dell'arredamento sono verniciati a flatting e sono in buone condizioni. La plancia di comando contiene la seguente strumentazione:

**Foto 27** – Salone visto verso prora con posto di guida sul lato di sinistra e piano di carteggio a dritta

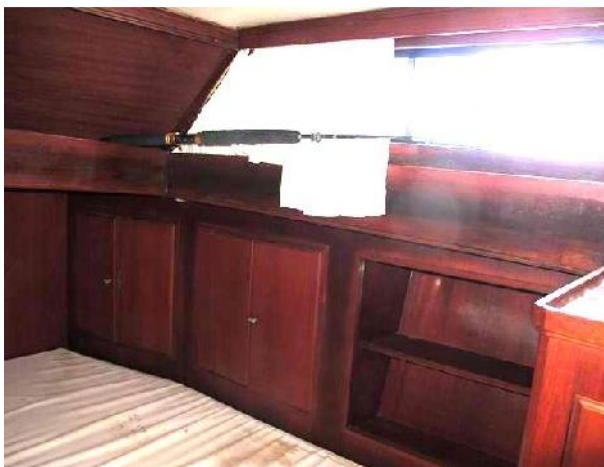
**Foto 41** – Cabina armatore: scaffalatura lato di dritta

Proseguendo lungo il corridoio si giunge alla cabina armatore dotata di due letti singoli con al centro un mobile scrittoio (**Foto 40**) e a lato una scaffalatura in parte chiusa da antine in legno e in parte aperta (**Foto 41**). Il cielo della cabina è rivestito di pannelli rivestiti in tessuto bianco e con luci a faretto. Al centro del cielo si trova una passo d'uomo di areazione rifinito in legno. Sulla destra, verso poppa, è situato un armadio (**Foto 42**) mentre sulla sinistra si trova il bagno con tazza WC, doccia e lavandino, il tutto più o meno nello stesso stile del bagno di servizio (**Foto 43**).

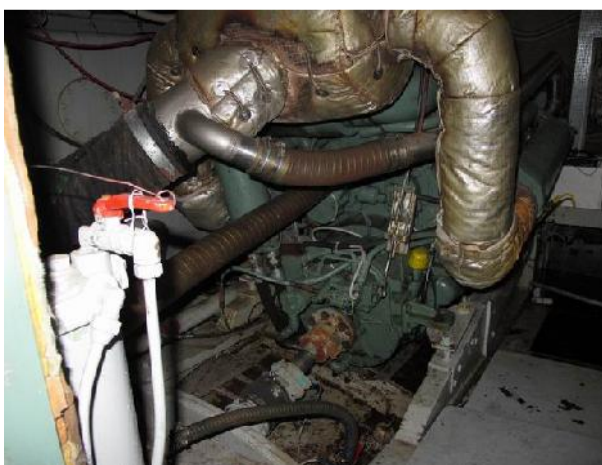
**Foto 61** – Motore di sinistra con riduttore visto dal locale tecnico di poppa

Dalla porta che separa il locale tecnico di poppa e l'apparato motore sono state scattate alcune foto alla parte poppiera dei motori con in evidenza i due riduttori (**Foto 61 e 62**) e i due pressatrecce (**Foto 63 e 64**). Da queste ultime due foto si può notare lo stato non ottimale in cui si trova l'apparato motore.
