Dufour 385

# La nuova strada della Dufour

*L'ultima arrivata del cantiere transalpino, sarà la prima di una nuova serie dedicata alla crociera*

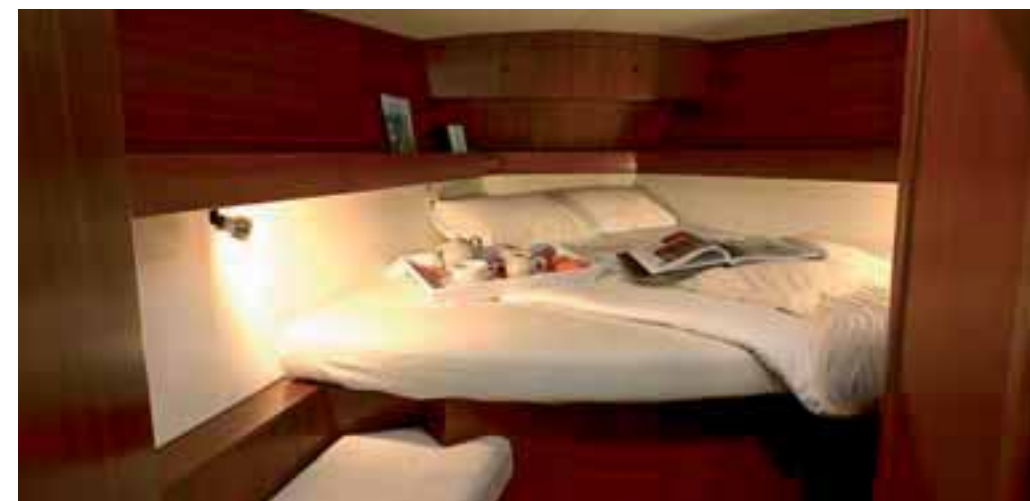
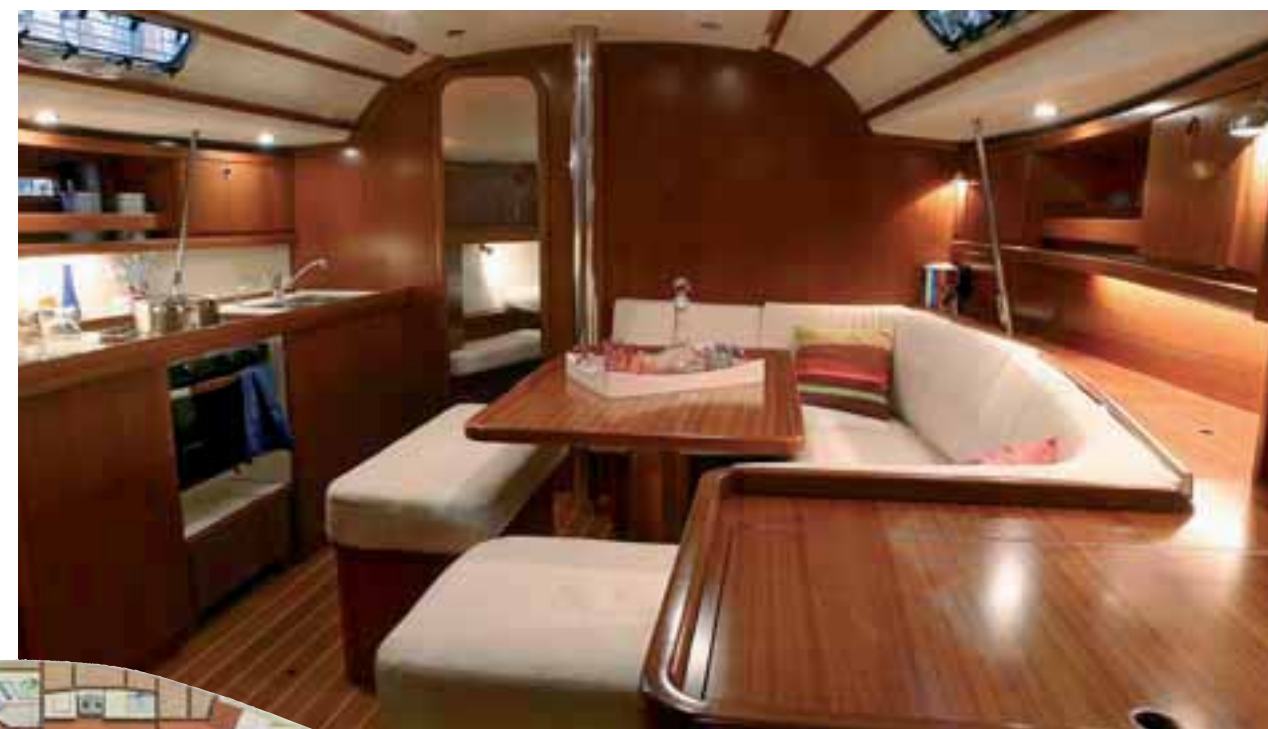
Sopra, l'elegante cabina di prua con l'annesso bagno. A destra, il quadrato con la soluzione della cucina a murata

Gli spazi comuni sono ampi e ben strutturati. La barca viene offerta in due versioni: una con due cabine, di cui l'armatoriale è a prua, e un solo bagno particolarmente grande; l'altra invece, presenta tre cabine e due bagni. Ognuna ha il suo armadio e molti altri stipetti sono situati sia in dinette, sia nelle cabine. La cucina, è per entrambe le versioni, a murata e il frigorifero, è particolarmente capiente. Buona la riserva d'acqua di 410 litri e fin troppo generosa quella di carburante con un serbatoio da 250 litri. Il divano del quadrato è a ferro di cavallo dall'altra parte del tavolo, che non è abbattibile, un divanetto senza spalliera.
