## INTRODUZIONE

Its neat, its cool, Ray Hunt designed it, and everyone loves it even if they wouldn't own one. And despite the fact that Bertram made 3 additional variants of the 31 hull, when you hear people talking about the Bertram 31, this is it. Possibly the most famous sport fishing boat ever built, continuously in production for 25 years right up to 1986, with the last year dubbed the "Silver Anniversary Edition."

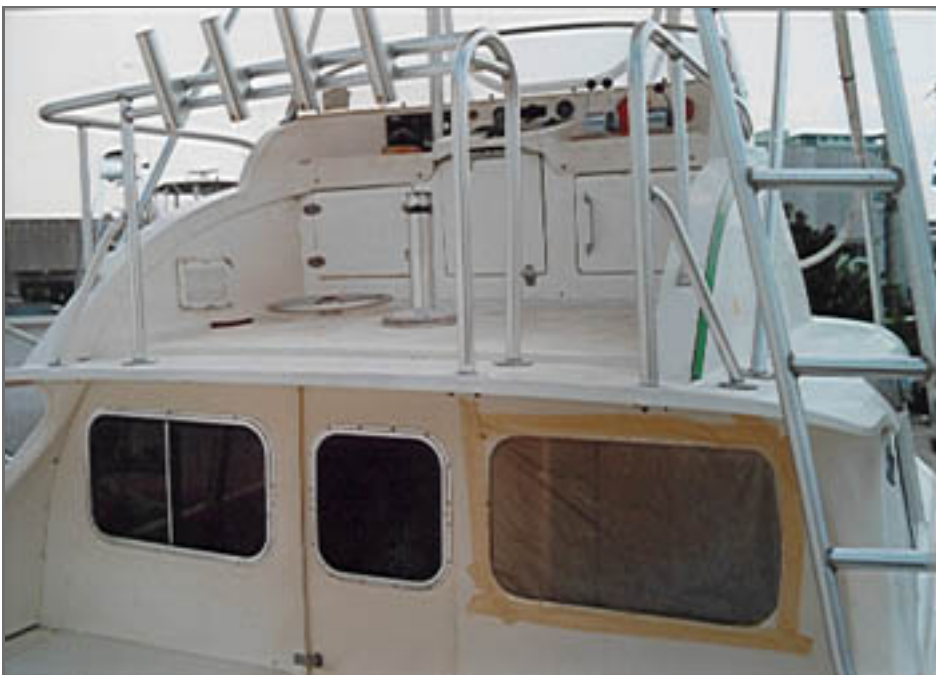
The old style bridge is quite narrow. This one's only got one chair.

her limited fuel capacity standpoint. But who the heck wants small engines in a boat like this? Damn the torpedoes, etcetera, full speed ahead. Chop a hole anywhere and you'd be surprised at how thin the laminate is. Fortunately her builders knew how to get strength from thin laminates. And they did. Although they're not beyond stress cracking along the toe rails, which is quite prevalent. The early models had wood decks and you know what that means . . . . Its a wet boat. Big time wet, because its got a full bow with little flare. And its a southern boat, because I sure wouldn't want to be out in cold waters in this one. You won't stay dry even on the bridge. Speaking of which, on the older models is much too small. The side coamings are a good 14" in on each side, making it terribly cramped with a bench seat (which was standard) or two chairs. Notice on this one there is only one pedestal chair. On later models the bridge was mercifully widened.

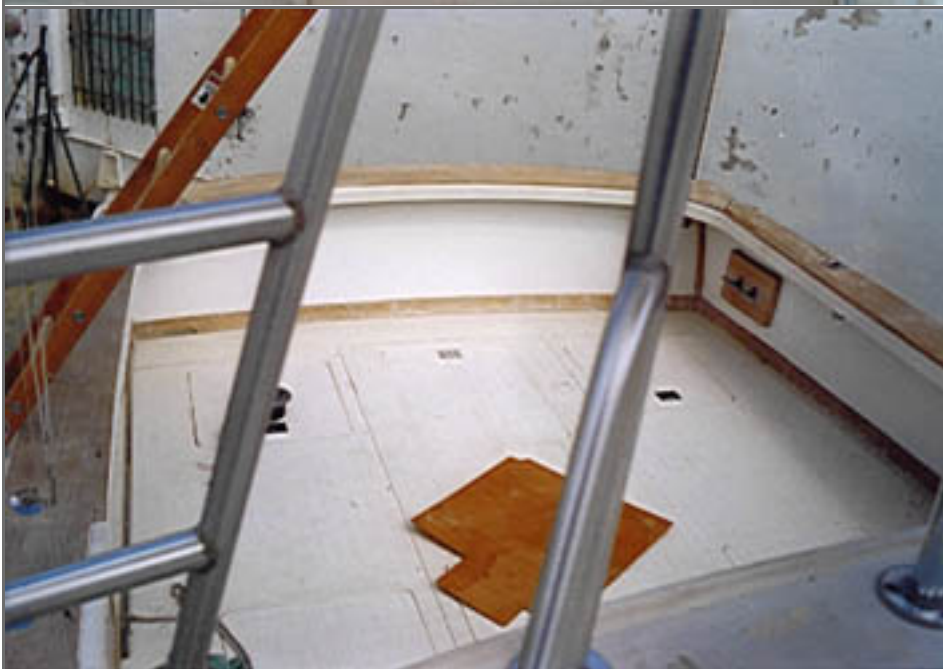
The cockpit is just plain huge and looks especially good when overlaid with teak.

The cockpit deck is a whopping 14 feet long, although the engine boxes take up the forward third. Even so its a huge deck where even a full tournament chair won't cramp the action. But the cockpit depth is also a little disconcerting from the standpoint that it will hit the average sized person just at, not above the knee. There's a real problem here when leaning over the gunwale to grab a leader, as your foot wants to slip and send you over the side. The Blackfin 29 and 32, whose designers I suspect more or less copied the 31 SF, corrected this by adding another 4 inches of gunwale height. It makes a world of difference.
